VOLVO XC40 4WD

TESTDATO: 15.10.2025

NBF Tilstandsrapport er utarbeidet av Norges Bilbransjeforbund og Forbrukerrådet.

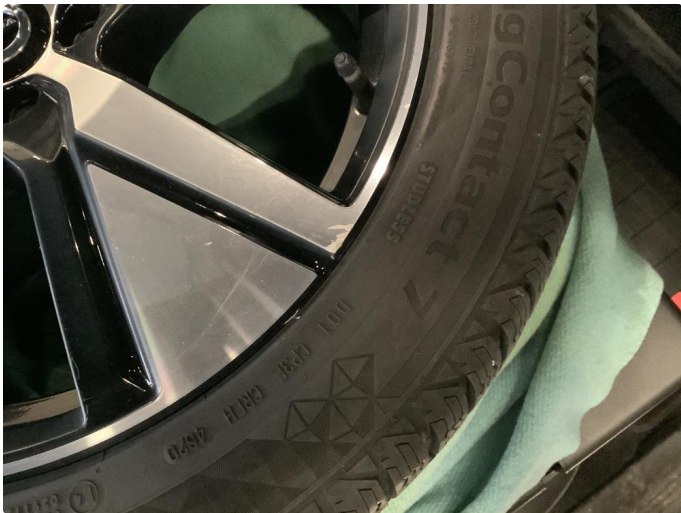
| Punkt | | Beskrivelse | Plassering |
|---|---|---|---|
| 1.1 | Dekk/Felger | Lite bruksmerke på en felg | |

1.1 Lite bruksmerke på en felg
