**VOLVO C40 4WD**
**TESTDATO: 19.09.2025**
**KODE: 1814536**

**ED73979**

NBF Tilstandsrapport er utarbeidet av Norges Bilbransjeforbund og Forbrukerrådet.

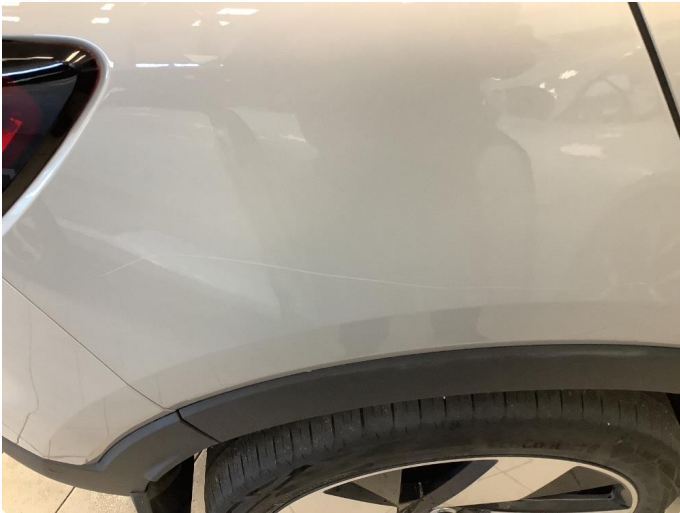
| Punkt | | Beskrivelse | Plassering |
|---|---|---|---|
| 1.1 | Skjermer | Liten ripe høyre bakskjerm | |

1.1 Liten ripe høyre bakskjerm
