VOLVO C40 / X 4WD
TESTDATO: 23.04.2026
KODE: 2006055

EF30309

NBF Tilstandsrapport er utarbeidet av Norges Bilbransjeforbund og Forbrukerrådet.

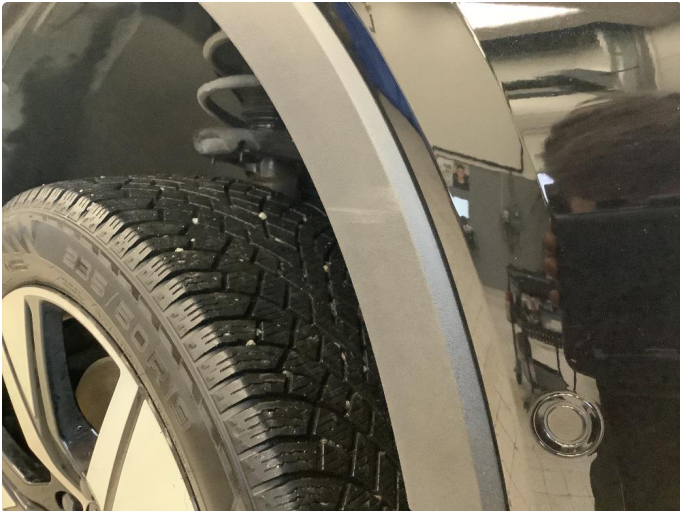
Punkt	Beskrivelse	Plassering
1. EKSTERIØR		
1.1 Skjermer	Liten skrubbskade på hjulbuelist

1.1 Liten skrubbskade på hjulbuelist
