VOLVO XC90 / L 4WD

TESTDATO: 06.10.2026

CHASSISNR: YV1LFBMVDN1781017

NBF Tilstandsrapport er utarbeidet av Norges Bilbransjeforbund og Forbrukerrådet.

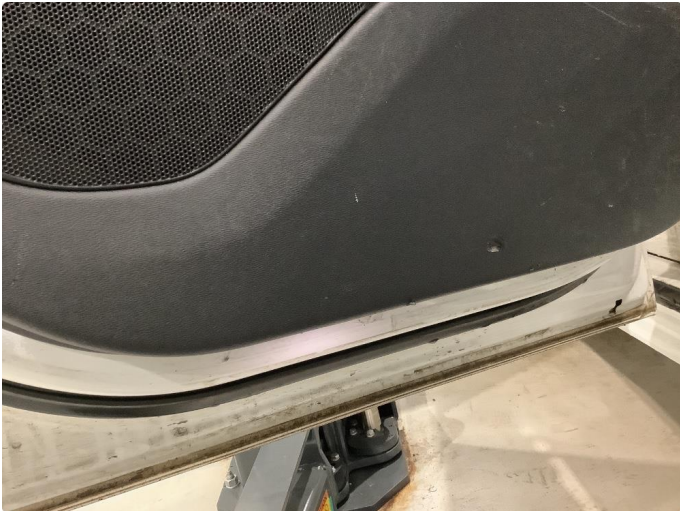
| Punkt | | Beskrivelse | Plassering |
|---|---|---|---|
| 1.1 | Dørtrekk | Noen bruksmerker på dørtrekk | |

1.1 Noen bruksmerker på dørtrekk

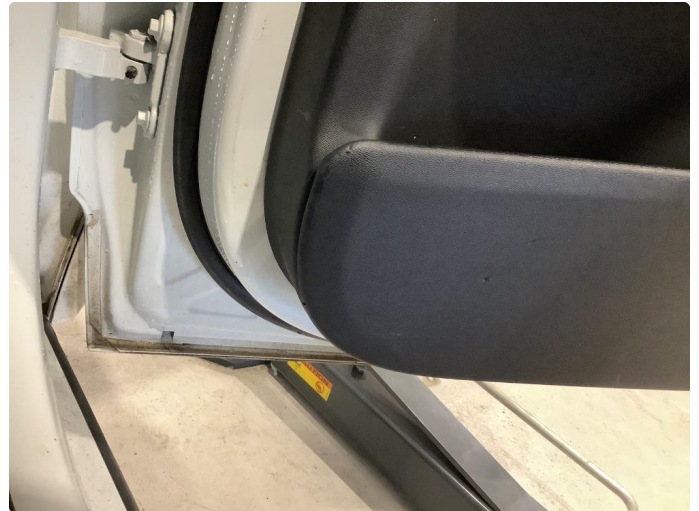
1.1 Noen bruksmerker på dørtrekk

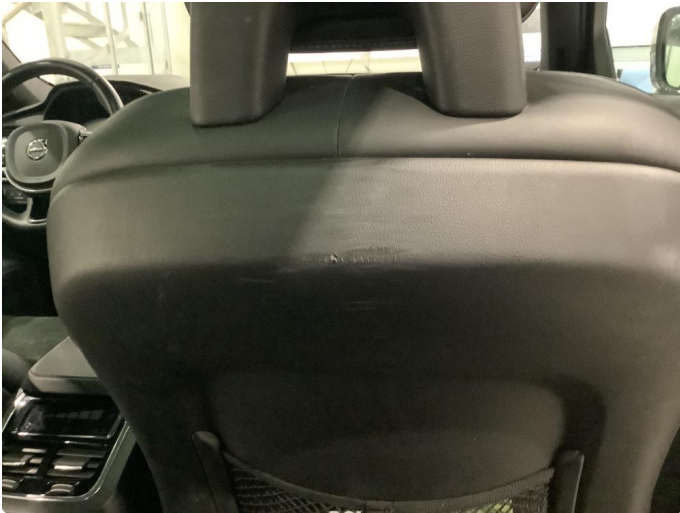
| Punkt | | Beskrivelse | Plassering |
|---|---|---|---|
| 1.2 | Seter | Noen bruksmerker på seterygg | |

1.2 Noen bruksmerker på seterygg
