**VOLVO XC40 4WD**
**TESTDATO: 12.12.2025**
**KODE: 1900038**

**EE96339**

NBF Tilstandsrapport er utarbeidet av Norges Bilbransjeforbund og Forbrukerrådet.

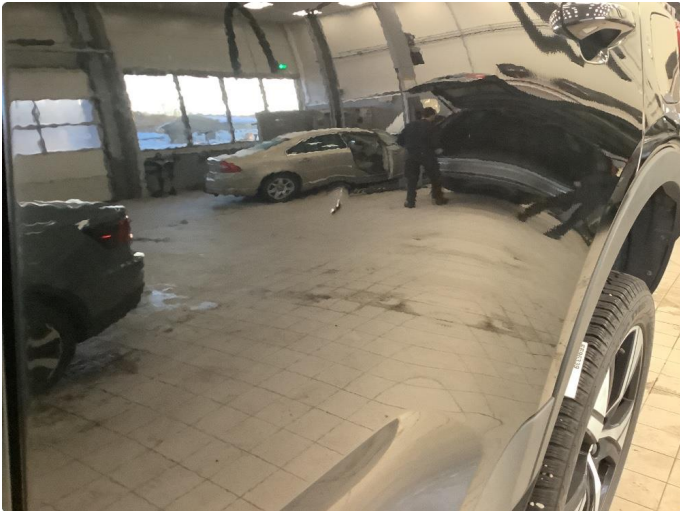
| Punkt | | Beskrivelse | Plassering |
|---|---|---|---|
| 1.1 | Dører | Liten P-bulk | |

1.1 Liten P-bulk

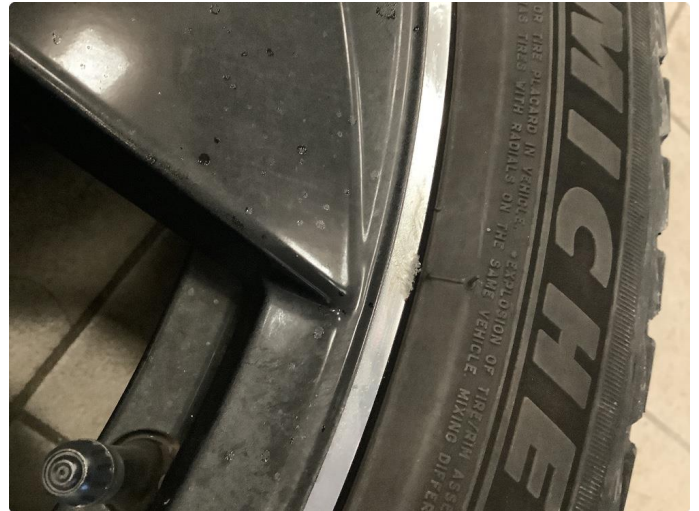
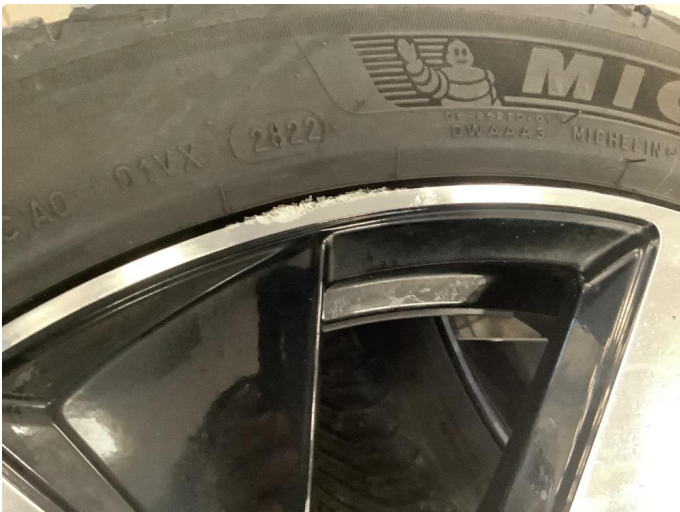
| Punkt | | Beskrivelse | Plassering |
|---|---|---|---|
| 1.2 | Dekk/Felger | Små bruksmerker på 2 sommerfelger | |

1.2 Små bruksmerker på 2 sommerfelger
