VOLVO XC90 4WD

TESTDATO: 24.11.2025

NBF Tilstandsrapport er utarbeidet av Norges Bilbransjeforbund og Forbrukerrådet.

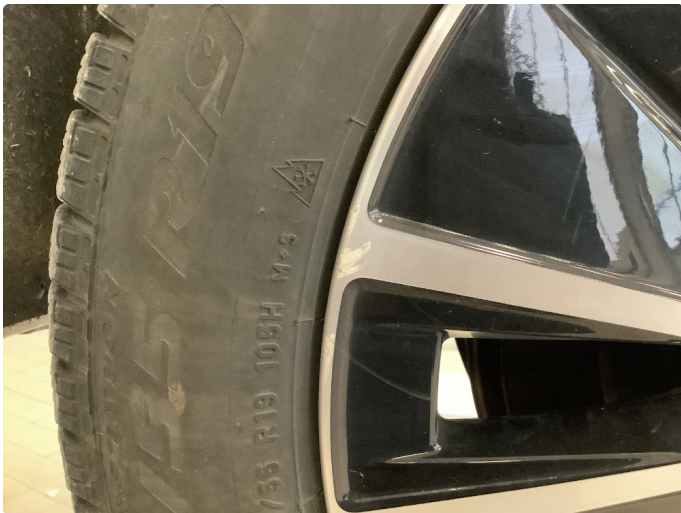
| Punkt | | Beskrivelse | Plassering |
|---|---|---|---|
| 1.1 | Dekk/Felger | Små bruksmerker på felg | |

1.1 Små bruksmerker på felg

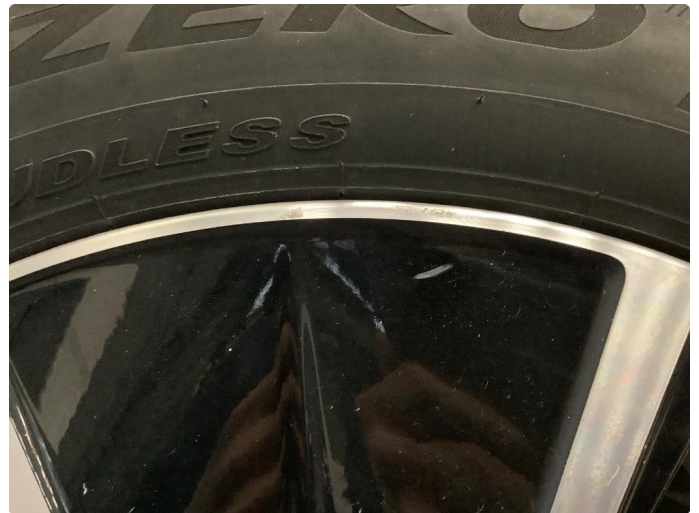
1.1 Små bruksmerker på felg
