**VOLVO XC60 4WD**
**TESTDATO: 20.11.2025**
**KODE: 1878086**

**VX48209**

**Bensin hybrid  
- Ladbar  
hybrid**
**CHASSISNR: YV1UZH1V4R1750633**
**BRUKTIMPORT: Nei**
**KJØRETØY: Personbil**
**FRIST FOR PKK: 10.10.2027**

**OPPSUMMERT STATUS PÅ KJØRETØY**

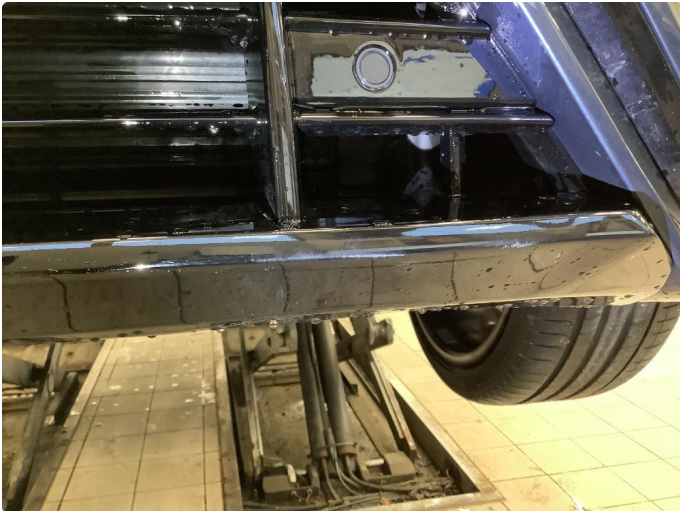
| Punkt | | Beskrivelse | Plassering |
|---|---|---|---|
| 1.1 | Støtfanger | Noe skrubbskader underkant | |

1.1 Noe skrubbskader underkant
