**VOLVO C40 4WD**
**TESTDATO: 01.10.2025**
**KODE: 1825494**

**ED90216**

NBF Tilstandsrapport er utarbeidet av Norges Bilbransjeforbund og Forbrukerrådet.

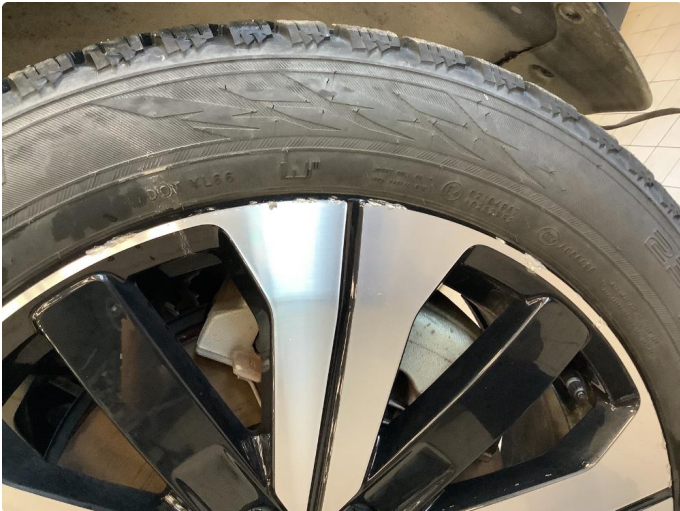
| Punkt | | Beskrivelse | Plassering |
|---|---|---|---|
| 1.1 | Dekk/Felger | Lite bruksmerke på en felg | |

1.1 Lite bruksmerke på en felg
