VOLVO V60 CROSS COUNTRY 190 HK AUTOMAT 4WD

TESTDATO: 19.01.2026

CHASSISNR: YV1ZZA8VCK1003469

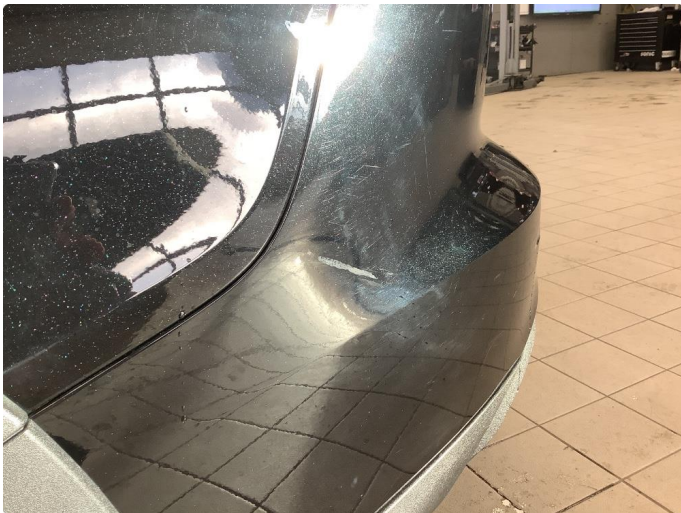
| Punkt | | Beskrivelse | Plassering |
|---|---|---|---|
| 1.1 | Støtfanger | Små bruksmerker på bakfanger | |

1.1 Små bruksmerker på bakfanger
