**VOLVO XC90 T8 TWIN ENGINE 4WD**
**TESTDATO: 08.12.2025**
**KODE: 1895826**

**VH82091**

**OPPSUMMERT STATUS PÅ KJØRETØY**

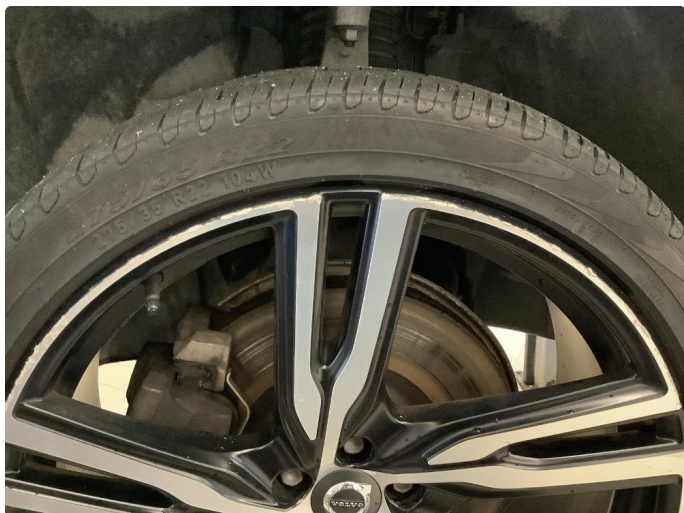
| Punkt | Beskrivelse | Plassering |
|---|---|---|
| 1.1 Dekk/Felger | Noen bruksmerker på 2 sommerfelger | |

1.1 Noen bruksmerker på 2 sommerfelger

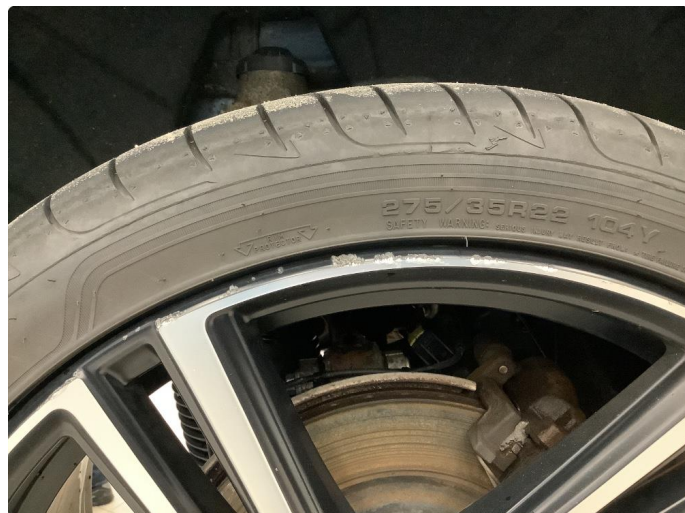
1.1 Noen bruksmerker på 2 sommerfelger
