VOLVO C40 4WD

TESTDATO: 16.02.2026

CHASSISNR: YV1XKEDV0P2051793

## OPPSUMMERT STATUS PÅ KJØRETØY

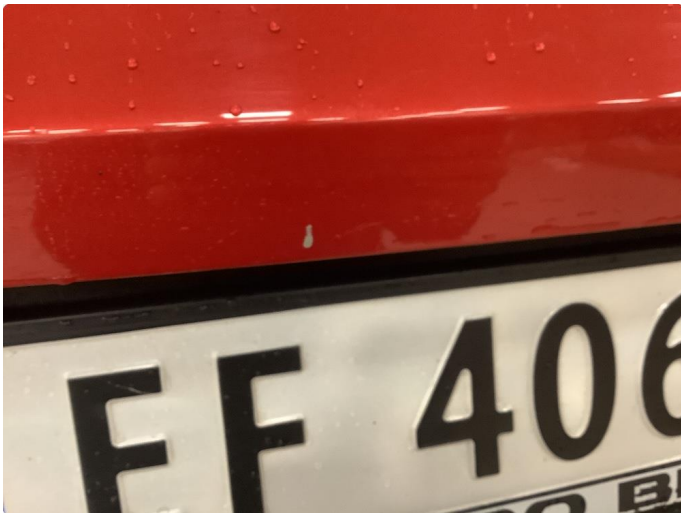
| Punkt | | Beskrivelse | Plassering |
|---|---|---|---|
| 1.1 | Bakluke | Liten ripe. | |

1.1 Liten ripe.

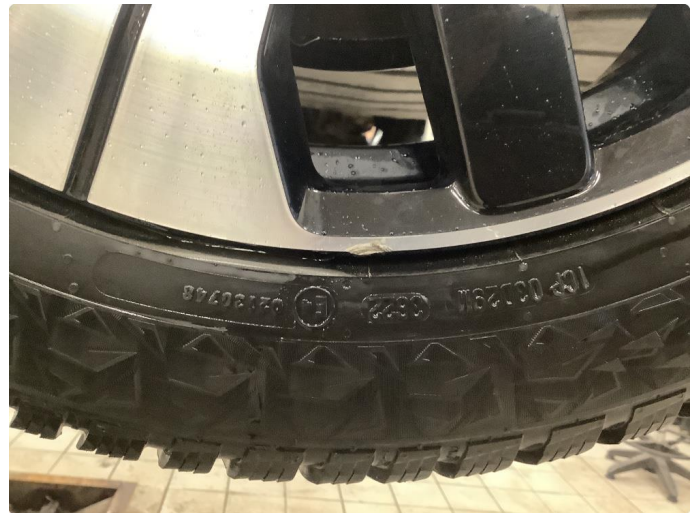
| Punkt | | Beskrivelse | Plassering |
|---|---|---|---|
| 1.2 | Dekk/Felger | Små bruksmerker på en felg | |

1.2 Små bruksmerker på en felg

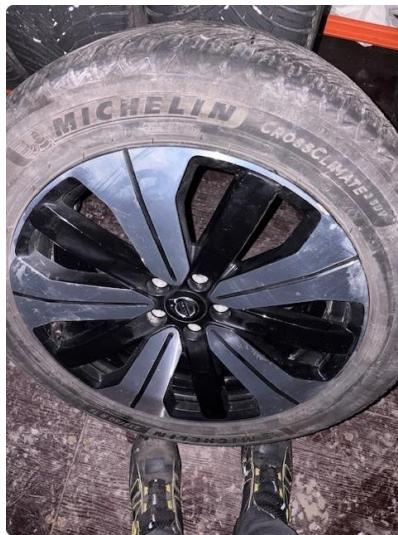
| Punkt | | Beskrivelse | Plassering |
|---|---|---|---|
| 1.3 | Dekk/Felger | Små bruksmerker på en felg | |

1.3 Små bruksmerker på en felg
