VOLVO XC40 4WD
TESTDATO: 20.03.2025
KODE: 1670789

EF40679	30 634 KM	27.03.2023 Førstegang registrert	Elektrisk
----------------	------------------	--	------------------

NBF Tilstandsrapport er utarbeidet av Norges Bilbransjeforbund og Forbrukerrådet.

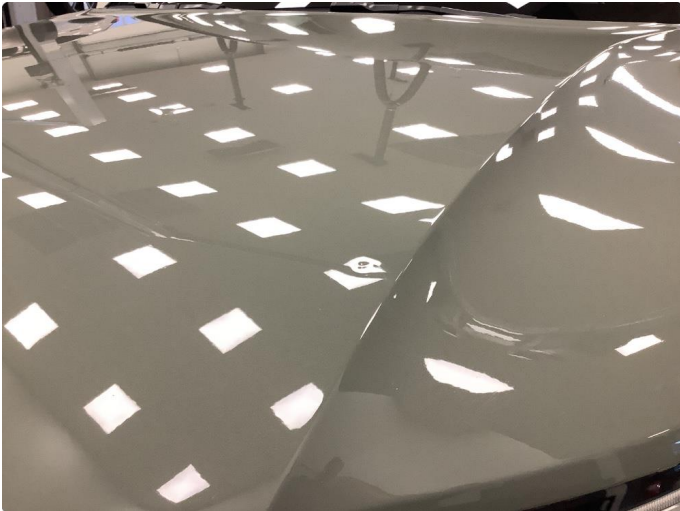
Punkt	Beskrivelse	Plassering
1. EKSTERIØR		
1.1 Panser	Liten steinsprutbulk på panser

1.1 Liten steinsprutbulk på panser
