**VOLVO XC40 / X 2WD**
**TESTDATO: 06.03.2026**
**KODE: 1965974**

**EF49121**

NBF Tilstandsrapport er utarbeidet av Norges Bilbransjeforbund og Forbrukerrådet.

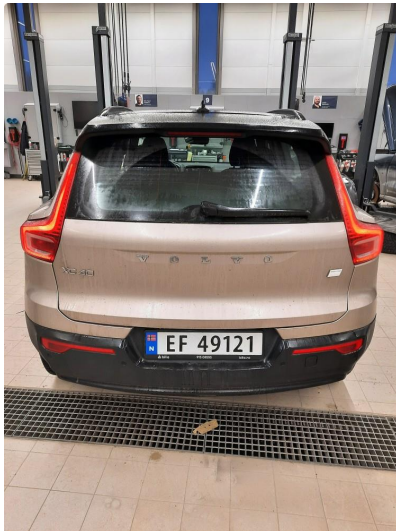
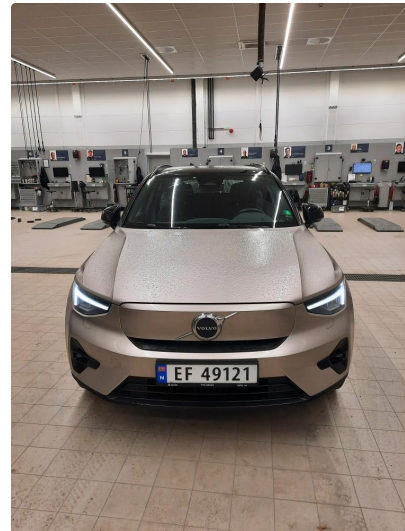
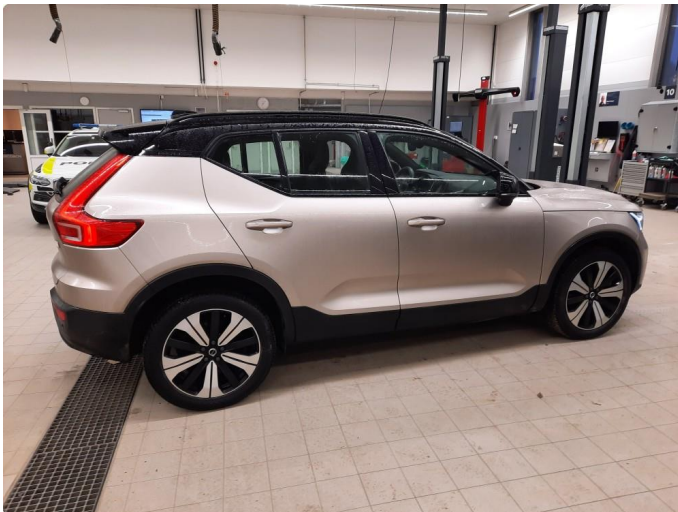
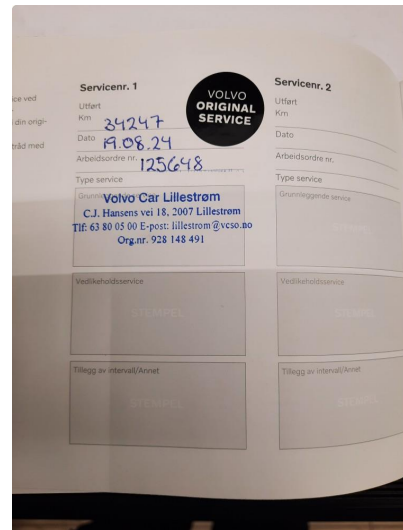
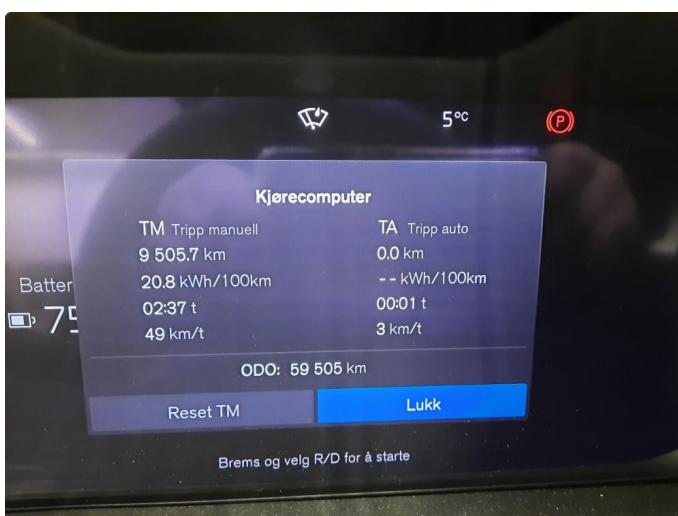
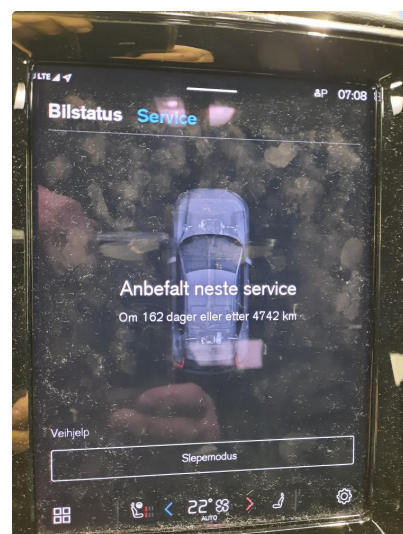
CERTIFIKAT

Hälsotillstånd för högspänningsbatteri

Batteriets h lsotillst nd: 94 %

Batteriets h lsotillst nd  r den tilgjengelige sykliserbare kapasiteten ved 25 C j mf rt med den nominelle kapasiteten i k jen av livslykkel. Det ber knede batteritillst ndet baseres p  det oppm lte v rdet av batteriets sykliserbare kapasitet og den for r ndte nedbrytningshastigheten. Batteriets anv ndingsm nstre p verker den sykliserbare kapasiteten.
