VOLVO EX30 / 2 4WD
TESTDATO: 04.06.2026
KODE: 2041594

EJ85735	51 494 KM	12.12.2024 Førstegang registrert	Elektr.
----------------	------------------	--	----------------

NBF Tilstandsrapport er utarbeidet av Norges Bilbransjeforbund og Forbrukerrådet.

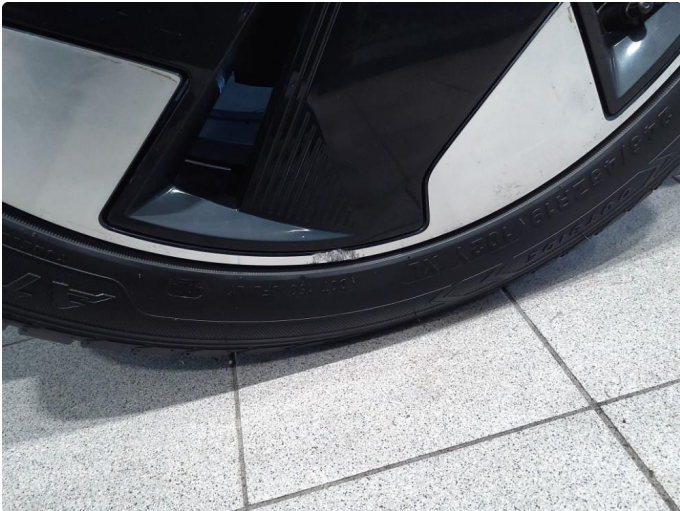
Punkt	Beskrivelse	Plassering
1. EKSTERIØR		
1.1 Dekk/Felger	kantkjørt felg Diamond Cut	venstre foran

1.1 Kantkjørt felg Diamond Cut
