VOLVO XC60 T8 TWIN ENGINE 4WD
TESTDATO: 21.03.2025
KODE: 1672100

BE23923	32 729 KM	10.02.2020 Førstegang registrert	Bensin hybrid - Ladbar hybrid
----------------	------------------	--	---

NBF Tilstandsrapport er utarbeidet av Norges Bilbransjeforbund og Forbrukerrådet.

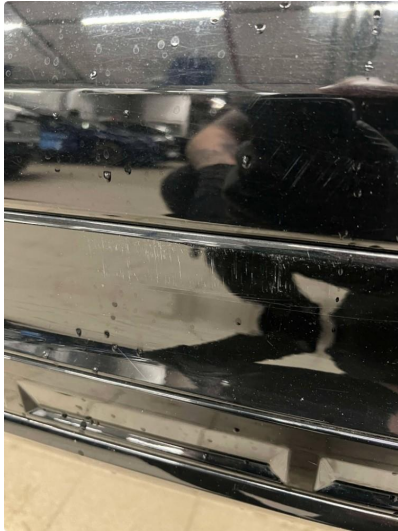
Punkt	Beskrivelse	Plassering
1. EKSTERIØR		
1.1 Støtfanger	ripe(r) ned til grunning	midten bak

1.1 Ripe(r) ned til grunning
