KIA SOUL 2WD

TESTDATO: 09.07.2025

CHASSISNR: KNAJ3811FN7024626

NBF Tilstandsrapport er utarbeidet av Norges Bilbransjeforbund og Forbrukerrådet.

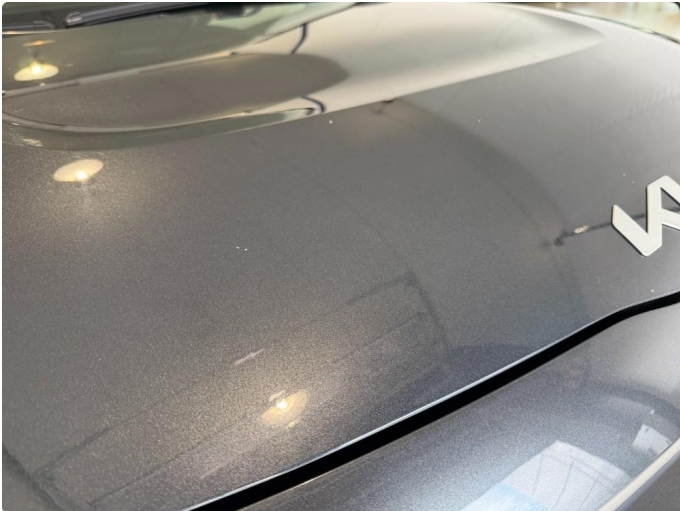
| Punkt | Beskrivelse | Plassering |
|---|---|---|
| 1.1   Panzer | Noen få steinsprut på panzer | |

1.1 Noen få steinsprut på panser
