MERCEDES-BENZ EQA 300 4MATIC 4WD
TESTDATO: 24.02.2025
KODE: 1648844

NBF Tilstandsrapport er utarbeidet av Norges Bilbransjeforbund og Forbrukerrådet.

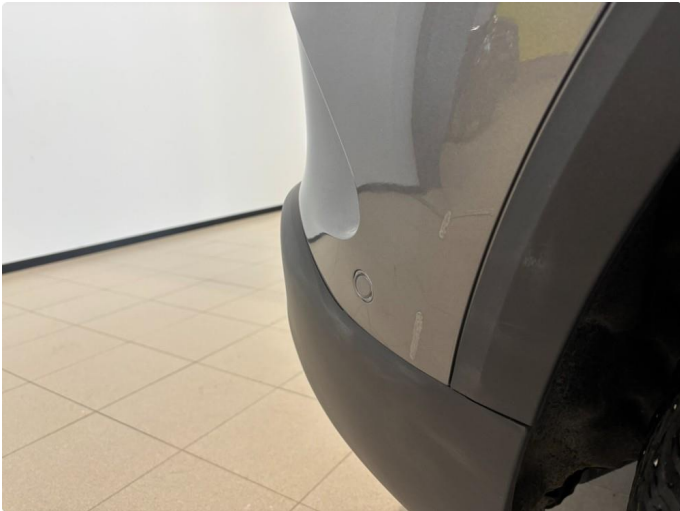
Punkt	Beskrivelse	Plassering
1. EKSTERIØR		
1.1 Støtfanger	Riper på plastfanger bar høyre side- lakkert med lakkstift	høyre bak

1.1 Riper på plastfanger bar høyre side- lakkert med lakkstift
