OPEL GRANDLAND X 4WD

TESTDATO: 15.12.2025

CHASSISNR: W0VZ45GB7MS032590

NBF Tilstandsrapport er utarbeidet av Norges Bilbransjeforbund og Forbrukerrådet.

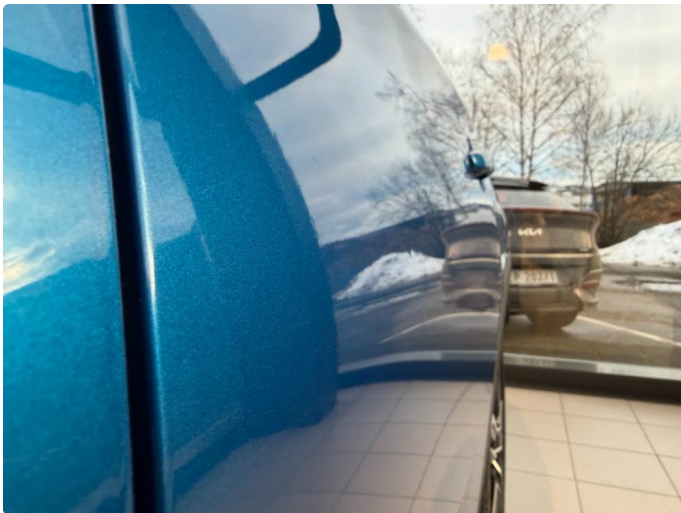
| Punkt | Beskrivelse | Plassering |
|---|---|---|
| 1.1 Dører | Liten p-bulk på bakdør førerside | |

1.1 Liten p-bulk på bakdør førerside

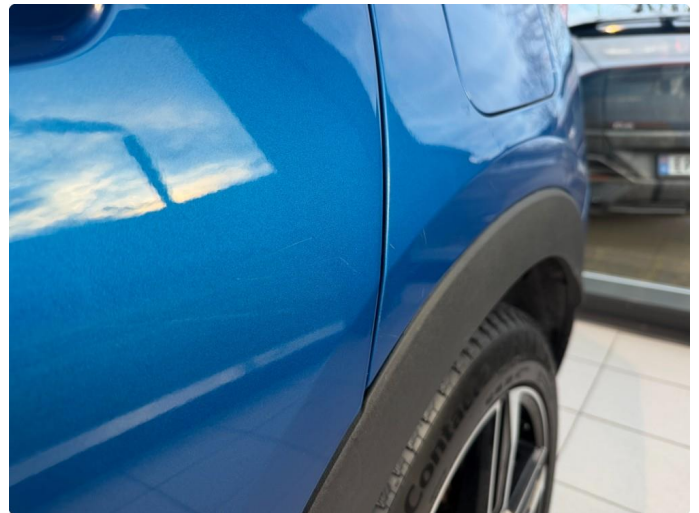
| Punkt | Beskrivelse | Plassering |
|---|---|---|
| 1.2 Skjermer | Småriper og liten p-bulk ved luke | |

1.2 Småriper og liten p-bulk ved luke
