MERCEDES-BENZ EQA 300 4MATIC 4WD
TESTDATO: 26.02.2025
KODE: 1651678

NBF Tilstandsrapport er utarbeidet av Norges Bilbransjeforbund og Forbrukerrådet.

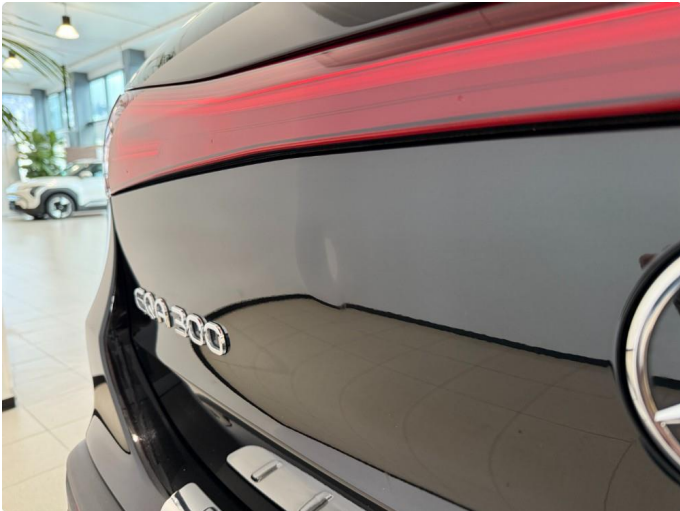
Punkt	Beskrivelse	Plassering
1. EKSTERIØR		
1.1 Bakluke	Bulk på bakluke (blir fikset med smartrepair)

1.1 Bulk på bakluke (blir fikset med smartrepair)
