MERCEDES-BENZ EQA 300 4MATIC 4WD

TESTDATO: 10.11.2025

NBF Tilstandsrapport er utarbeidet av Norges Bilbransjeforbund og Forbrukerrådet.

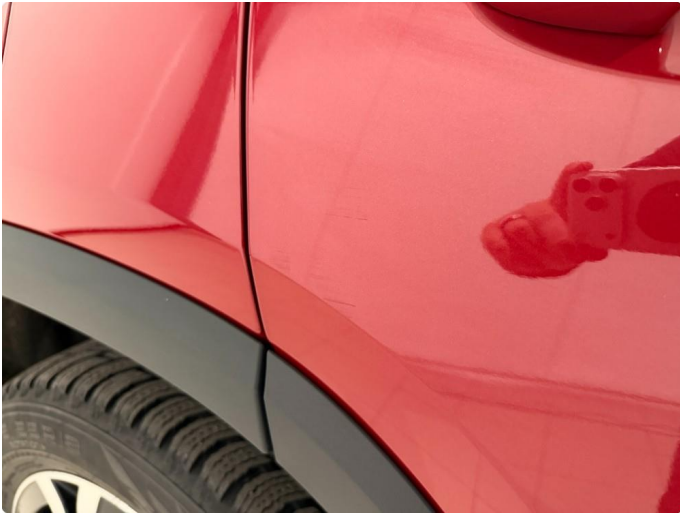
| Punkt | | Beskrivelse | Plassering |
|---|---|---|---|
| 1.1 | Dører | Småriper på bakdør passasjerside | |

1.1 Småriper på bakdør passasjerside

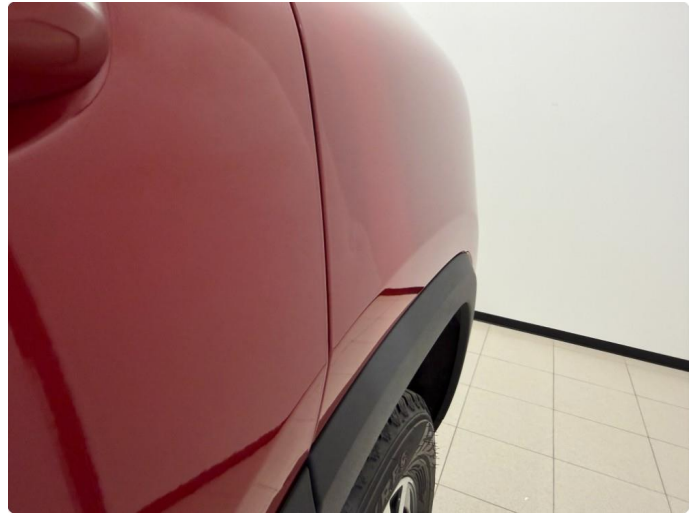
| Punkt | | Beskrivelse | Plassering |
|---|---|---|---|
| 1.2 | Skjermer | Liten parkeringsbulk på bakskjerm førerside | |

1.2 Liten parkeringsbulk på baksjerm førerside
