BMW X1 XDRIVE25E 4WD
TESTDATO: 24.02.2025
KODE: 1644914

LJ80397	61 891 KM	04.01.2021 Førstegang registrert	Bensin hybrid - Ladbar hybrid
----------------	------------------	--	---

NBF Tilstandsrapport er utarbeidet av Norges Bilbransjeforbund og Forbrukerrådet.

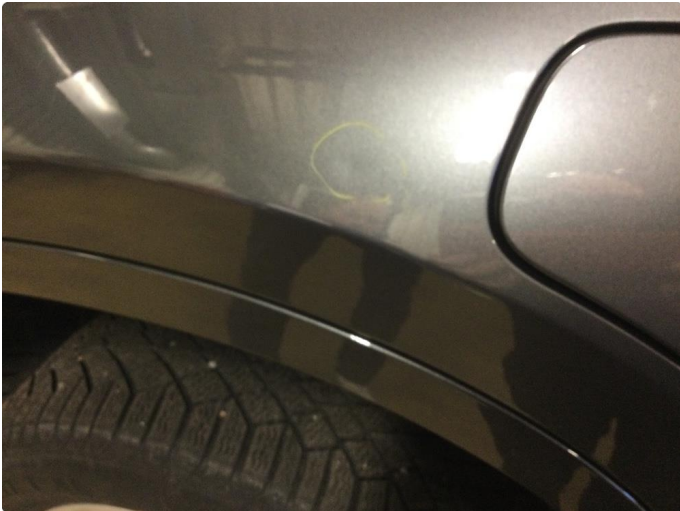
Punkt	Beskrivelse	Plassering
1. EKSTERIØR		
1.1 Skjermer	Liten p-bulk - er utbedret	foran

1.1 Liten p-bulk - er utbedret
