BMW IX XDRIVE40 4WD

TESTDATO: 18.08.2025

NBF Tilstandsrapport er utarbeidet av Norges Bilbransjeforbund og Forbrukerrådet.

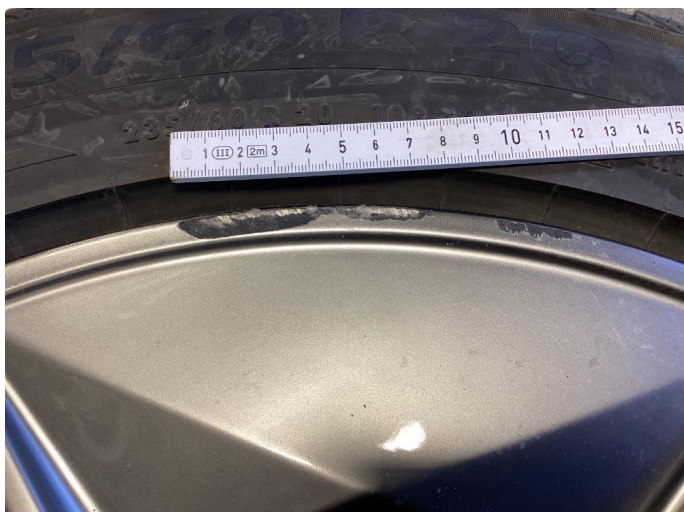
| Punkt | | Beskrivelse | Plassering |
|---|---|---|---|
| 1.1 | Dekk/Felger | kantkjørt felg. Vinter H/F | foran |

1.1 Kantkjørt felg. Vinter H/F

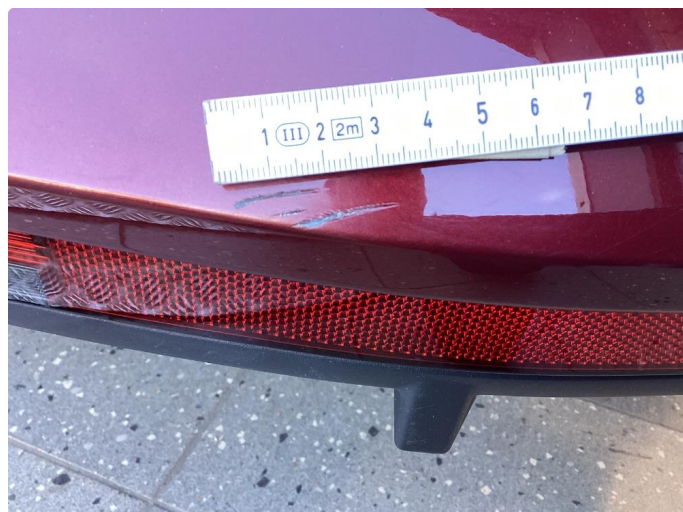
| Punkt | | Beskrivelse | Plassering |
|---|---|---|---|
| 1.2 | Støtfanger | ripe(r) ned til grunning. OK | bak |

1.2 Ripe(r) ned til grunning. OK
