MERCEDES-BENZ GLE 350 DE 4MATIC / H1GLE 4WD
TESTDATO: 15.05.2026
KODE: 2004059

NBF Tilstandsrapport er utarbeidet av Norges Bilbransjeforbund og Forbrukerrådet.

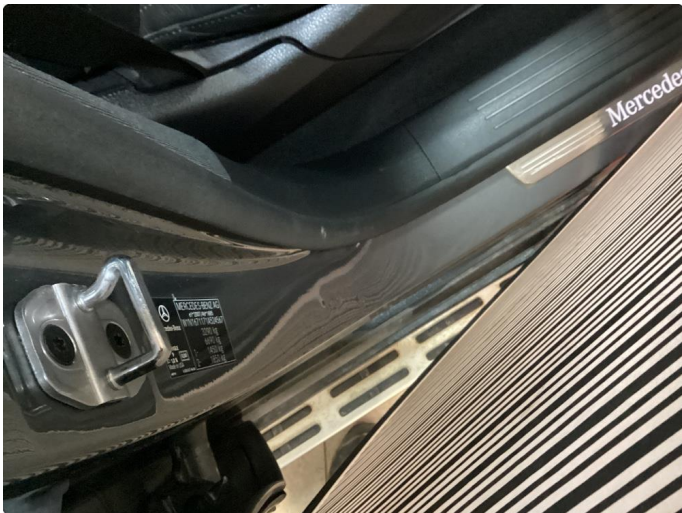
Punkt	Beskrivelse	Plassering
1. EKSTERIØR		
1.1 Lakk	Noe steinsprut	
1.2 Døråpning	Liten bulk	høyre foran

1.2 Liten bulk
