KIA NIRO / SG2 2WD

TESTDATO: 27.03.2026

NBF Tilstandsrapport er utarbeidet av Norges Bilbransjeforbund og Forbrukerrådet.

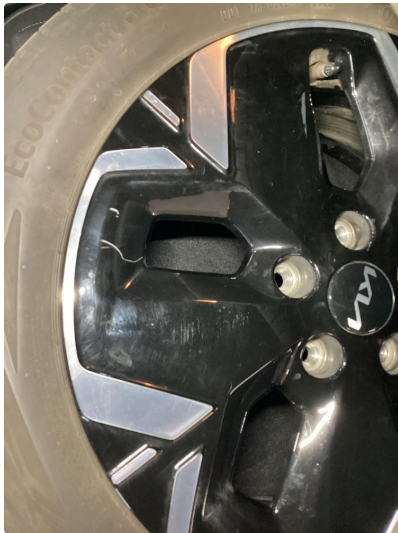
| Punkt | | Beskrivelse | Plassering |
|---|---|---|---|
| 1.2 | Dekk/Felger | Bruksmerker på felger | |

1.2 Bruksmerker på felger
