**PEUGEOT PARTNER 131 HK AUTOMAT FORHJULSDRIFT**
**TESTDATO: 25.10.2023**
**KODE: 1242025**

<b>ZH55418</b>	<b>14 963 KM</b>	<b>27.02.2019</b> Førstegang registrert	<b>Diesel</b>
----------------	------------------	--	---------------

NBF Tilstandsrapport er utarbeidet av Norges Bilbransjeforbund og Forbrukerrådet.

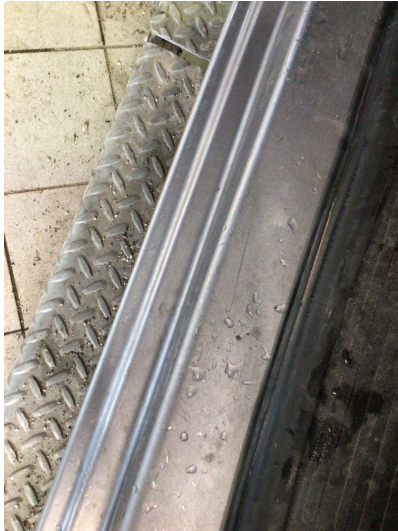
Punkt	Beskrivelse	Plassering
<b>1. EKSTERIØR</b>		
1.1 Døråpning	slitt innsteg	
<b>2. OPPLYSNINGER/KLARGJØRING</b>		
2.1 Opplysninger	Service overkjørt med 7 mnd men ikke på km.

1.1 Slitt innsteg
