VOLKSWAGEN PASSAT 190 HK AUTOMAT 4WD

TESTDATO: 31.10.2025

NBF Tilstandsrapport er utarbeidet av Norges Bilbransjeforbund og Forbrukerrådet.

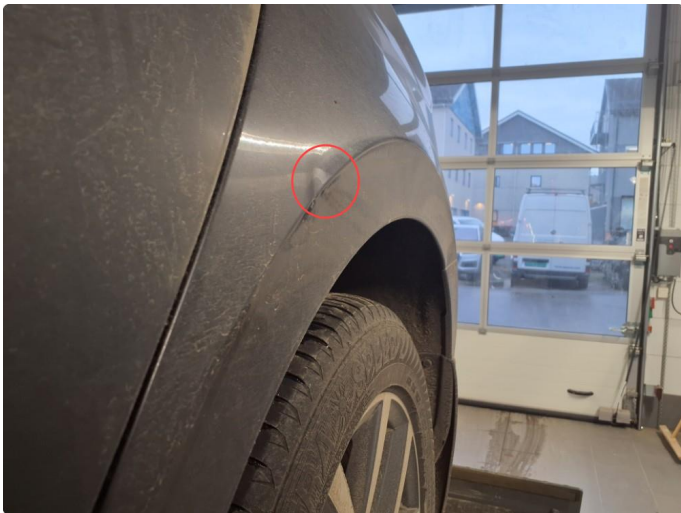
| Punkt | | Beskrivelse | Plassering |
|---|---|---|---|
| 1.1 | Skjermer | bulk | venstre bak |

1.1 Bulk

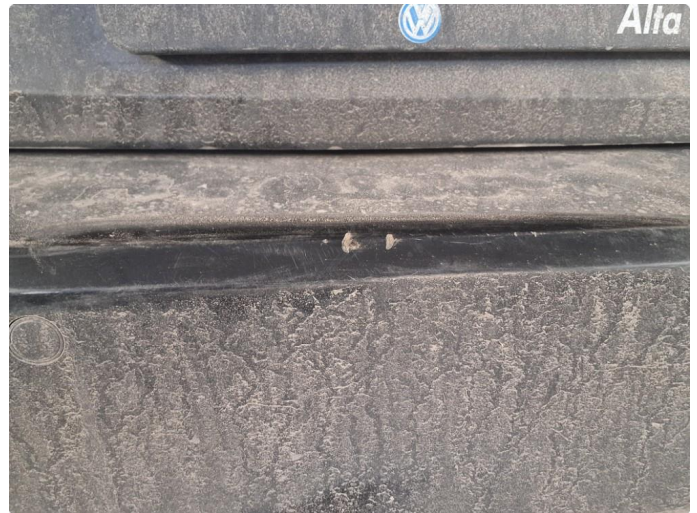
| Punkt | | Beskrivelse | Plassering |
|---|---|---|---|
| 1.2 | Støtfanger | ripe(r) ned til grunning | bak |

1.2 Ripe(r) ned til grunning
