MERCEDES-BENZ EQC 400 4MATIC 4WD

TESTDATO: 03.09.2025

NBF Tilstandsrapport er utarbeidet av Norges Bilbransjeforbund og Forbrukerrådet.

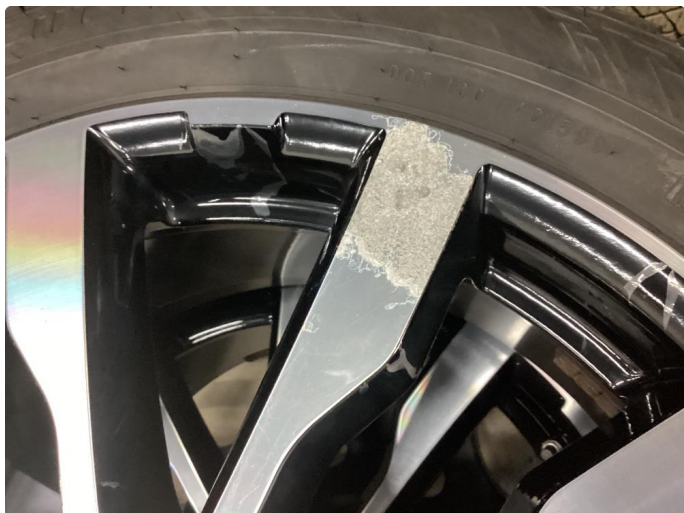
| Punkt | | Beskrivelse | Plassering |
|---|---|---|---|
| 1.1 | Dekk/Felger | påbegynnende oksidering | |

1.1 Påbegynnende oksidering

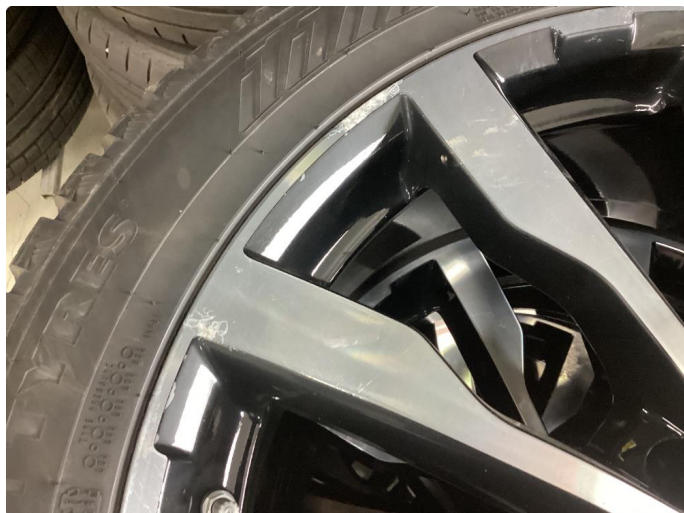
1.1 Påbegynnende oksidering
