KIA SORENTO 4WD

TESTDATO: 17.07.2025

LJ84835

NBF Tilstandsrapport er utarbeidet av Norges Bilbransjeforbund og Forbrukerrådet.

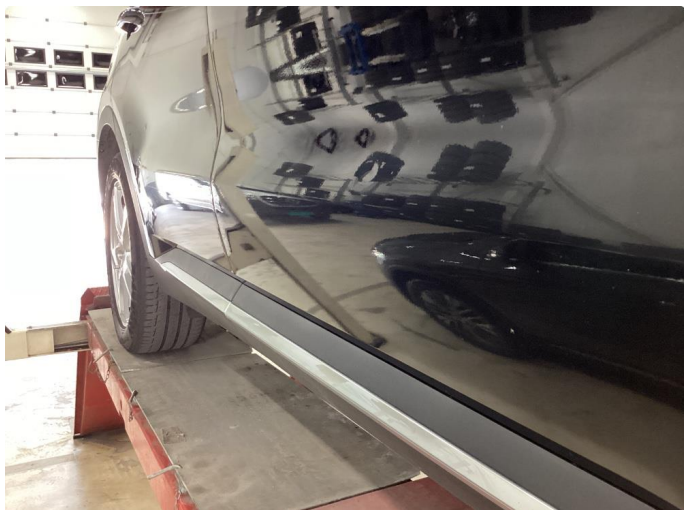
| Punkt | Beskrivelse | Plassering |
|---|---|---|
| 1.1 Dører | p-bulk | høyre foran |

1.1 P-bulk

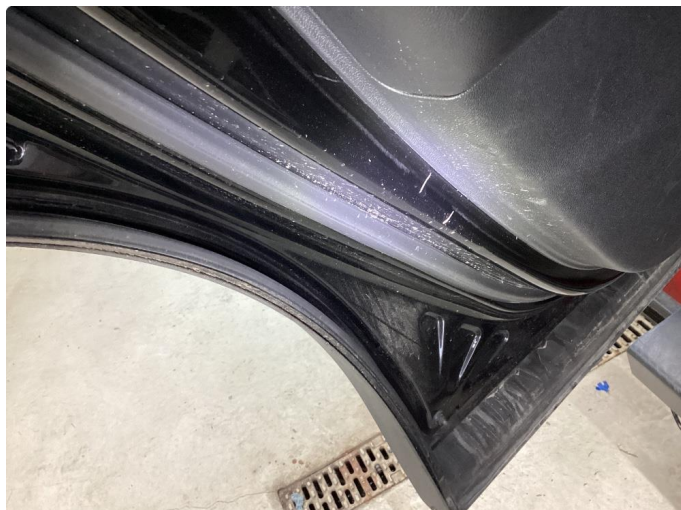
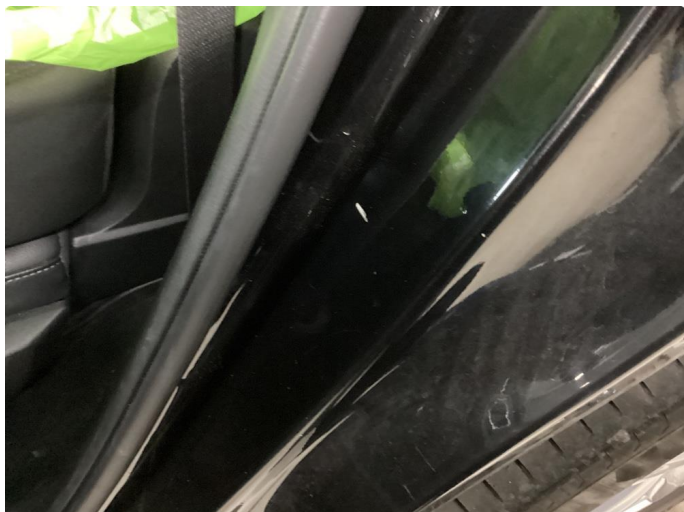
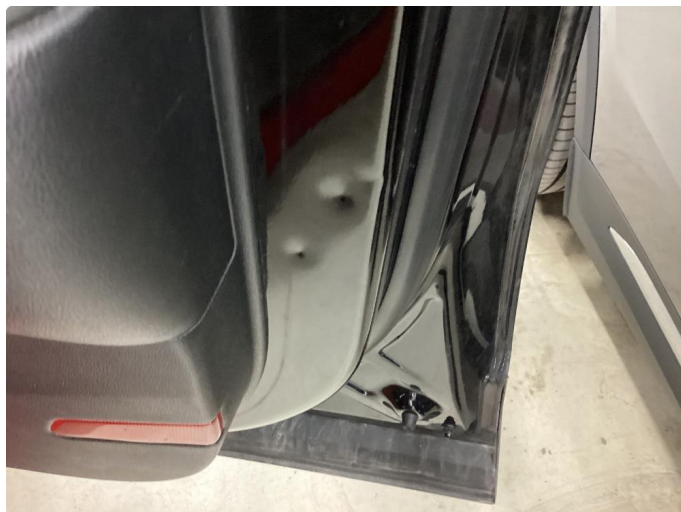
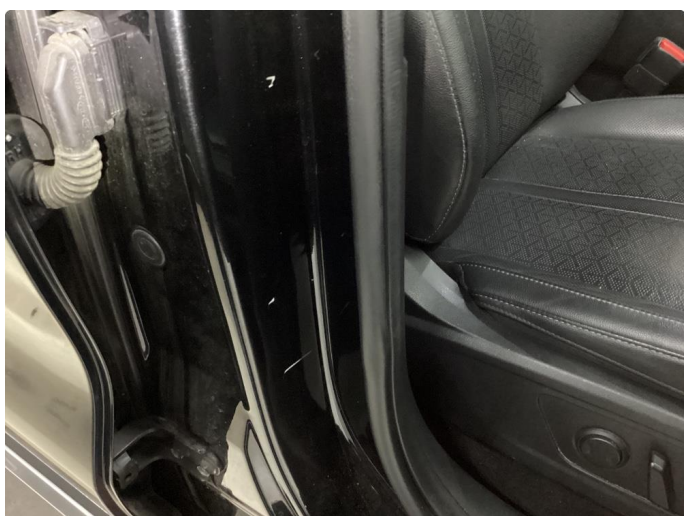
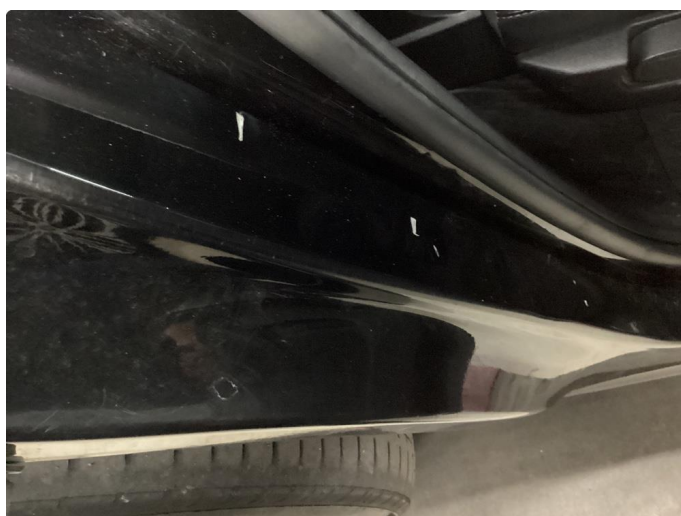
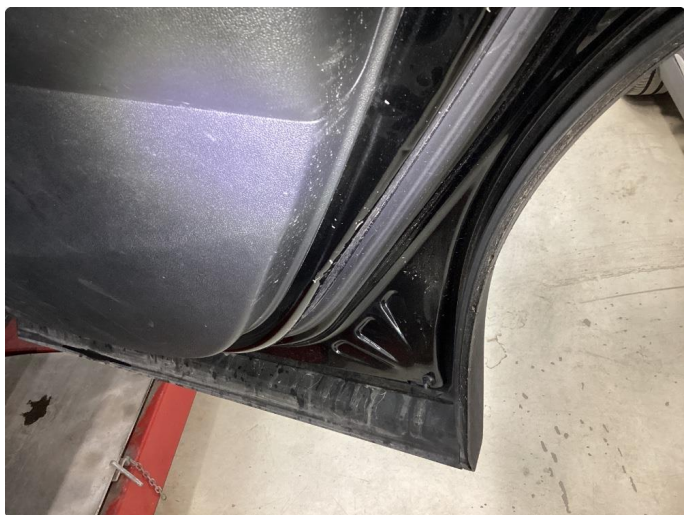
| Punkt | Beskrivelse | Plassering |
|---|---|---|
| 1.4 Døråpning | bulk(er) med lakkskade | høyre foran - høyre bak |

1.4 Bulk(er) med lakkskade
