FORD TRANSIT CUSTOM 170 HK AUTOMAT 4WD

TESTDATO: 23.02.2026

NBF Tilstandsrapport er utarbeidet av Norges Bilbransjeforbund og Forbrukerrådet.

## OPPSUMMERT STATUS PÅ KJØRETØY

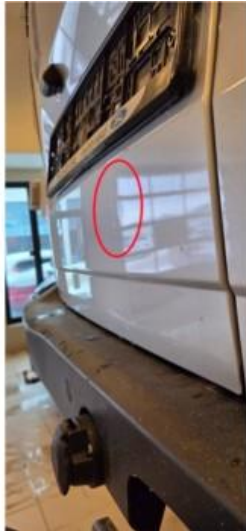
| Punkt | Beskrivelse | Plassering |
|---|---|---|
| 1.1 Dører | Liten bulk på venstre bakdør | |

1.1 Liten bulk på venstre bakdør

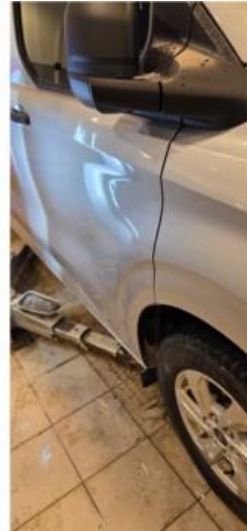
| Punkt | Beskrivelse | Plassering |
|---|---|---|
| 1.2 Dører | Liten bulk på høyre fordør | |

1.2 Liten bulk på høyre fordør

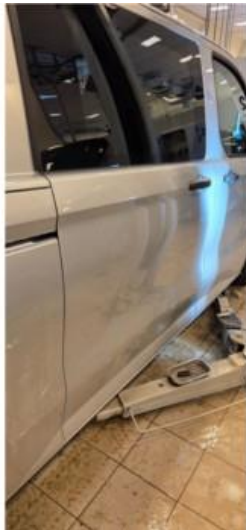
| Punkt | Beskrivelse | Plassering |
|---|---|---|
| 1.3 Dører | To bulker på høyre skyvedør | |

1.3 To bulker på høyre skyvedør
