FORD TOURNEO CUSTOM 170 HK MANUELL 2WD
TESTDATO: 18.11.2024
KODE: 1533506

DR65576

NBF Tilstandsrapport er utarbeidet av Norges Bilbransjeforbund og Forbrukerrådet.

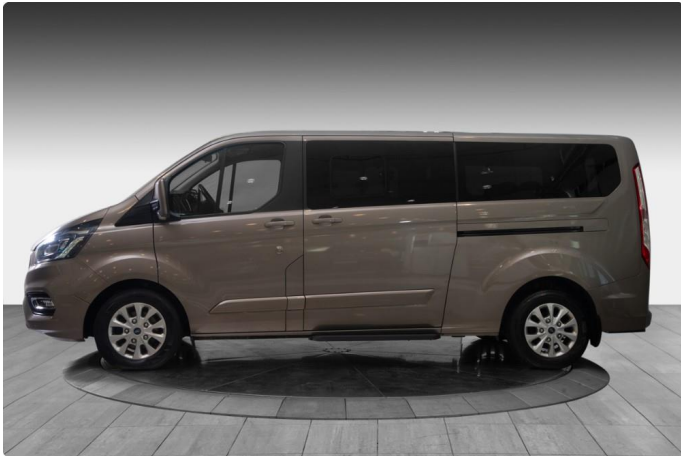
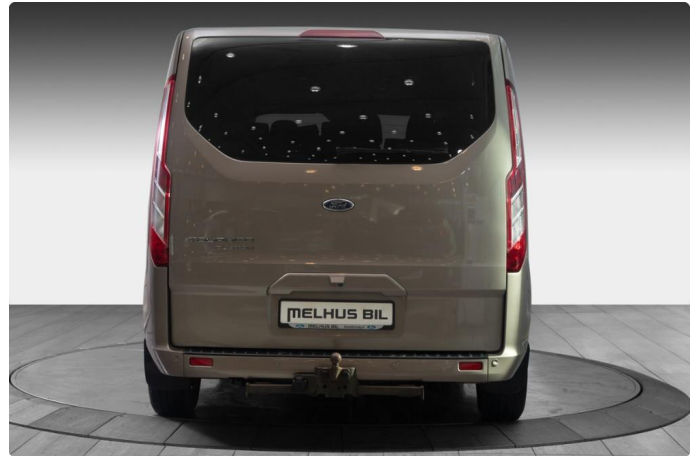
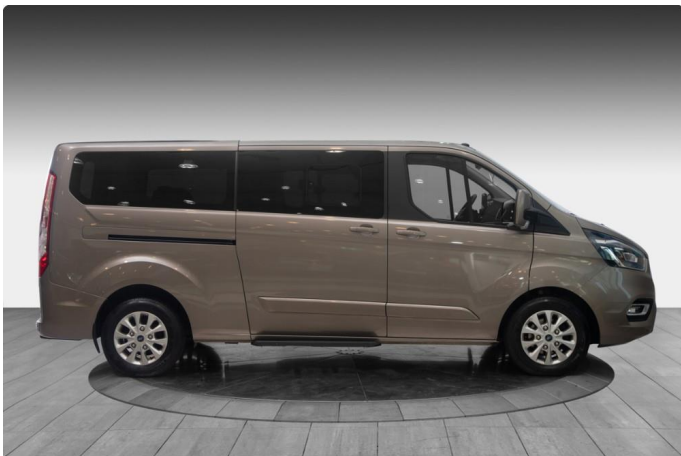
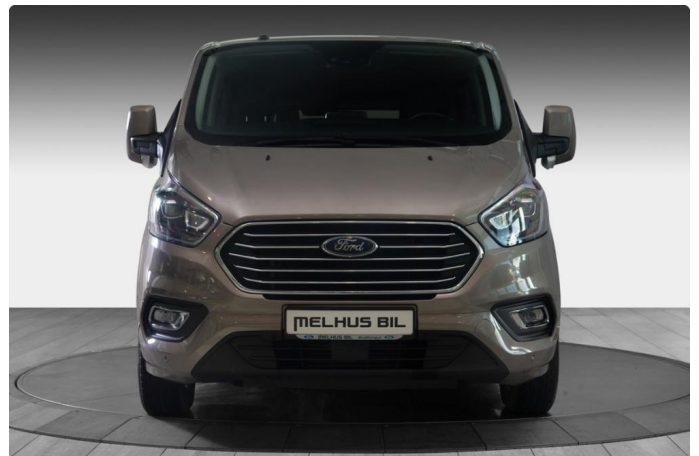
Punkt	Beskrivelse	Plassering
1. EKSTERIØR		
1.1 Skjermer	Veldig liten bulk/lakkskade på skjerm ved baklykt høyre bak	
2. OPPLYSNINGER/KLARGJØRING		
2.1 Opplysninger	Bruksmerker innenfor bransjenorm for vurdering av unormal slitasje kan foreligge. Forbehold at bilen kan være under arbeid i annonseperioden. Alle biler leveres iht. tilstandsrapport.

1.1 Veldig liten bulk/lakkskade på skjerm ved baklykt høyre bak
