FORD MONDEO 150 HK AUTOMAT 2WD

TESTDATO: 06.10.2025

NBF Tilstandsrapport er utarbeidet av Norges Bilbransjeforbund og Forbrukerrådet.

## OPPSUMMERT STATUS PÅ KJØRETØY

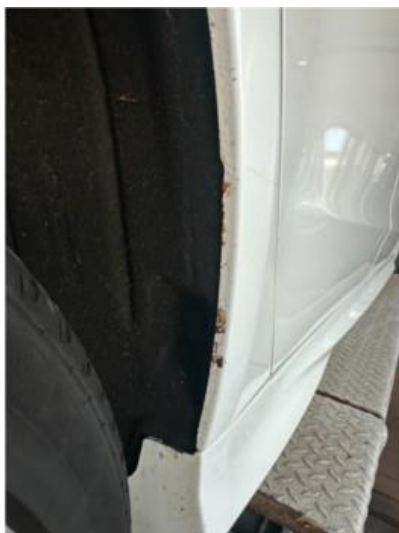
| Punkt | Beskrivelse | Plassering |
|---|---|---|
| 1.2 Skjermer | Noe rust på bakskjermer | |

1.2 Noe rust på bakskjermer

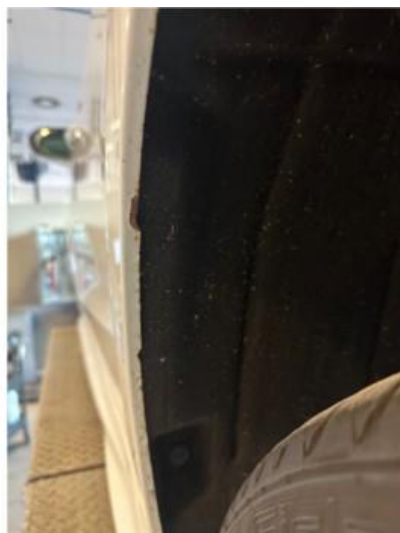
1.2 Noe rust på bakskjermer

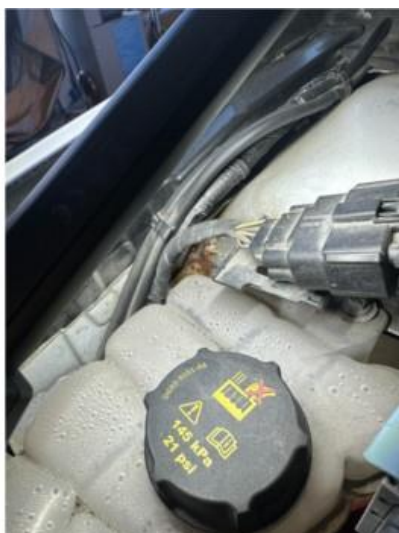
| Punkt | Beskrivelse | Plassering |
|---|---|---|
| 1.3 Skjermer | Litt rust i innerskjermer foran | |

1.3 Litt rust i innerskjerm foran
