MERCEDES-BENZ EQC 400 4MATIC 4WD

TESTDATO: 14.11.2025

CHASSISNR: W1K8P9AB6PF053768

NBF Tilstandsrapport er utarbeidet av Norges Bilbransjeforbund og Forbrukerrådet.

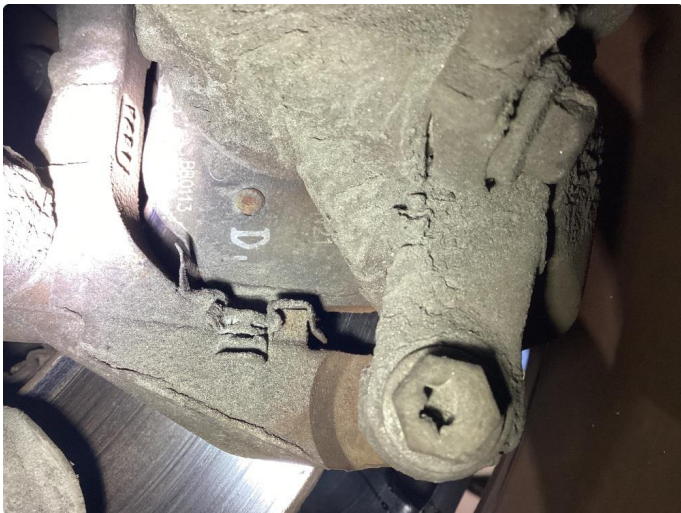
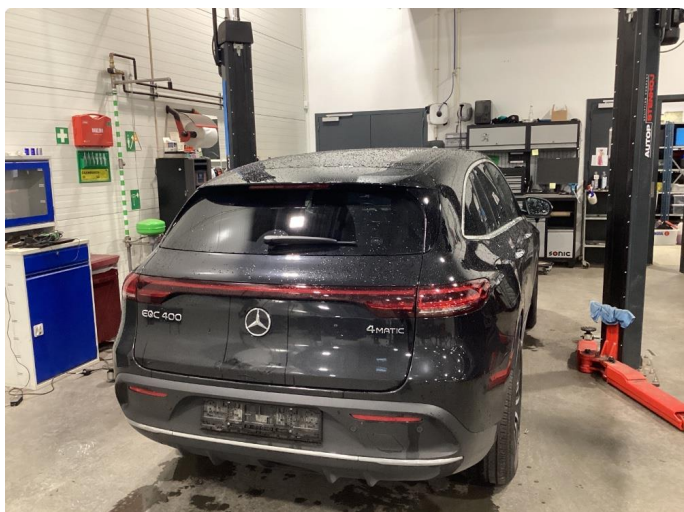
| Punkt | | Beskrivelse | Plassering |
|---|---|---|---|
| 1.1 | Bremsefunksjon | slitte klosser | begge bak |

1.1 Slitte klosser
