MERCEDES-BENZ EQC 400 4MATIC 4WD
TESTDATO: 10.01.2025
KODE: 1611008

EC49421	35 084 KM	05.05.2021 Førstegang registrert	Elektrisk
----------------	------------------	--	------------------

NBF Tilstandsrapport er utarbeidet av Norges Bilbransjeforbund og Forbrukerrådet.

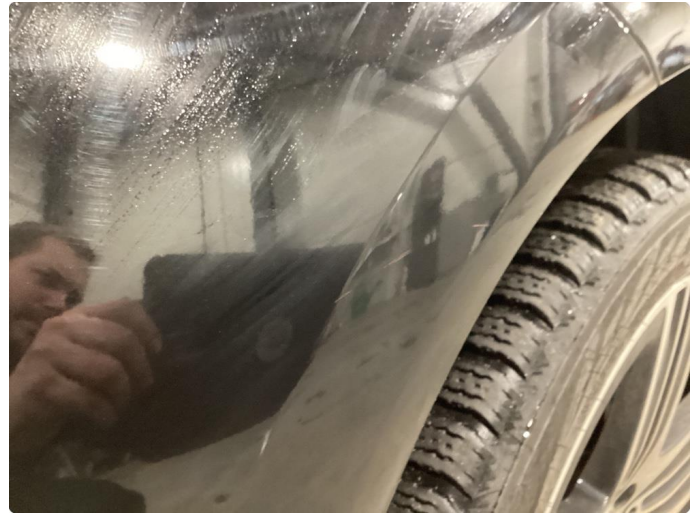
Punkt	Beskrivelse	Plassering
1. EKSTERIØR		
1.1 Døråpning	ripe(r)	venstre bak
1.2 Støtfanger	ripe(r)	venstre foran

1.1 Ripe(r)
