VOLVO EX30 4WD

TESTDATO: 10.02.2026

CHASSISNR: YV12ZEK98RS068517

NBF Tilstandsrapport er utarbeidet av Norges Bilbransjeforbund og Forbrukerrådet.

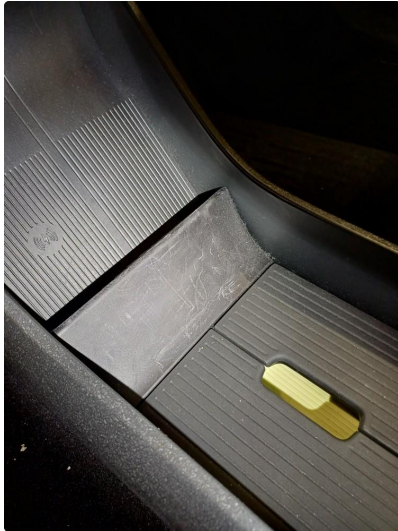
| Punkt | | Beskrivelse | Plassering |
|---|---|---|---|
| 1.1 | Midtkonsoll/midtarmene | Bruksmerker etter mobiltelefon - korrigeres | foran - midten |

1.1 Bruksmerker etter mobiltelefon - korrigeres
