VOLVO V90 CROSS COUNTRY 190 HK AUTOMAT 4WD

TESTDATO: 03.02.2026

NBF Tilstandsrapport er utarbeidet av Norges Bilbransjeforbund og Forbrukerrådet.

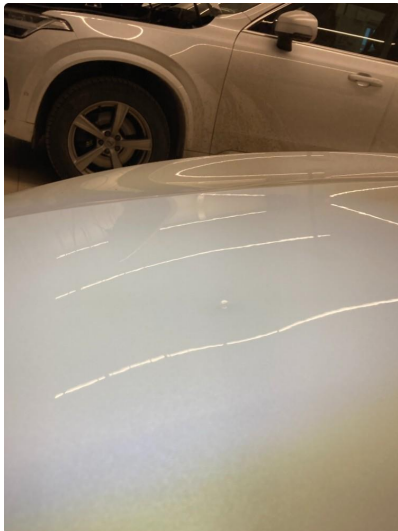
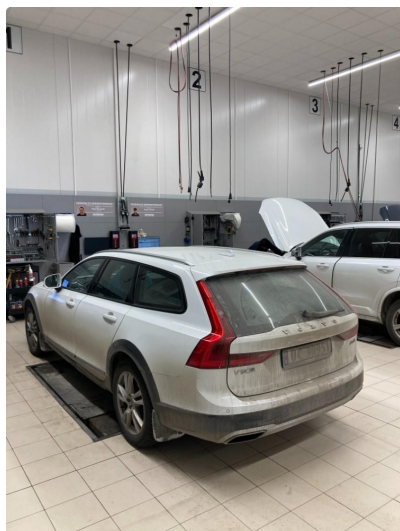
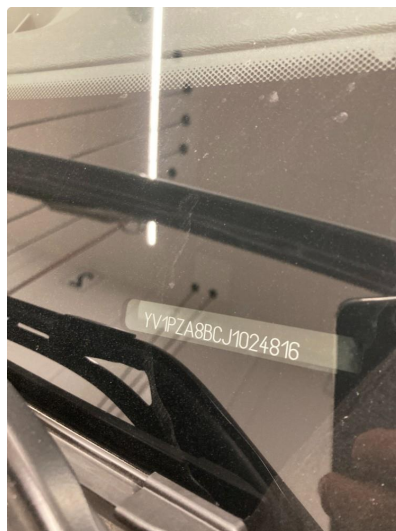
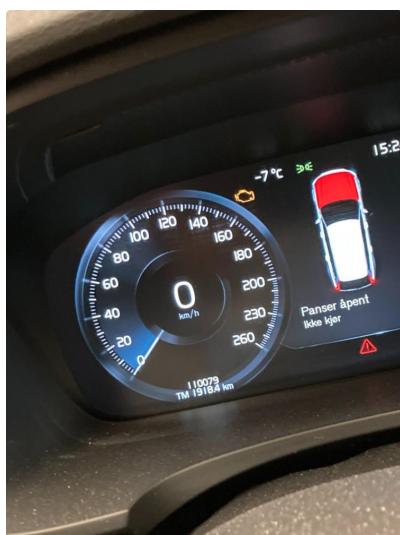
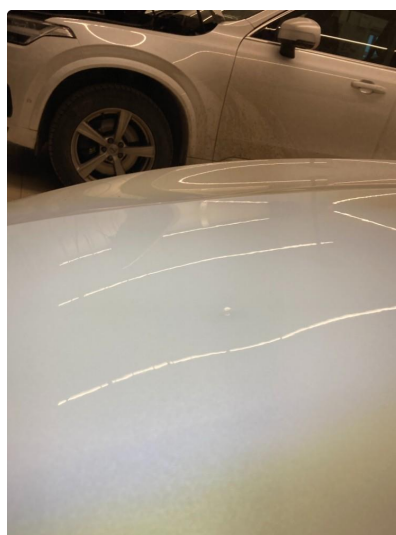
| Punkt | | Beskrivelse | Plassering |
|---|---|---|---|
| 1.1 | Panser | Parkeringsbulk panser - rettes (smartrepair) | |

1.1 Parkeringsbulk panser - rettes (smartrepair)
