VOLVO V60 4WD
TESTDATO: 21.03.2025
KODE: 1672267

SX24852	59 778 KM	27.12.2021 Førstegang registrert	Bensin hybrid - Ladbar hybrid
----------------	------------------	--	---

NBF Tilstandsrapport er utarbeidet av Norges Bilbransjeforbund og Forbrukerrådet.

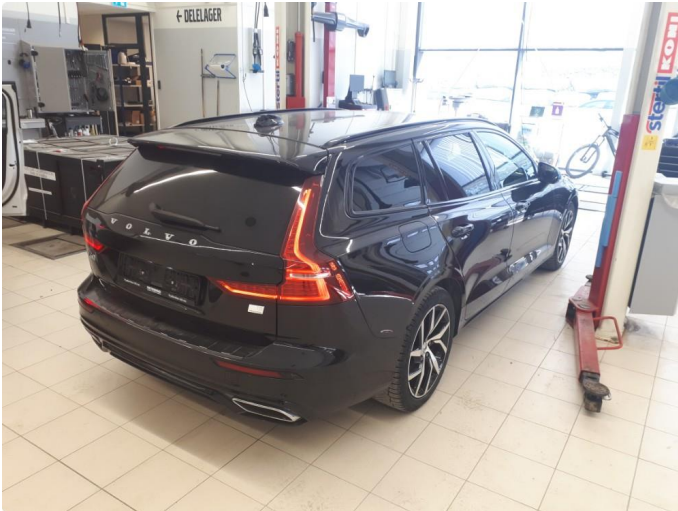
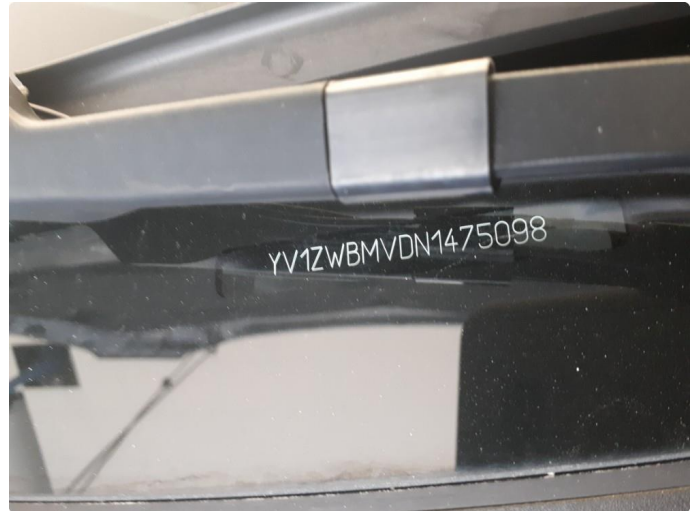
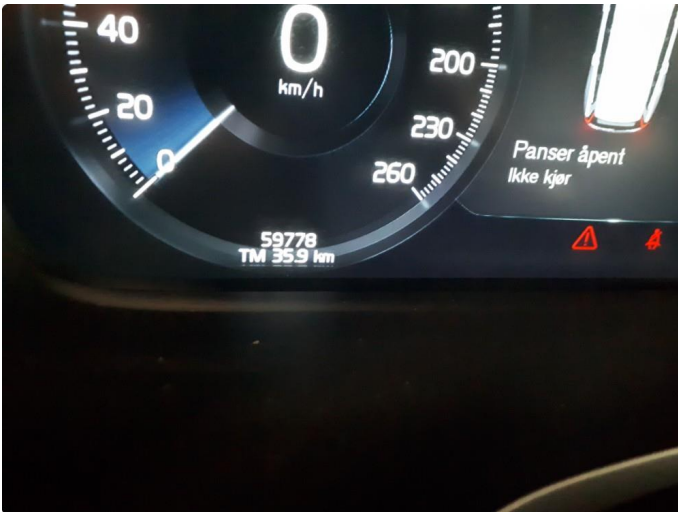
Punkt	Beskrivelse	Plassering
1. EKSTERIØR		
1.1 Lakk	stensprut	foran
1.2 Skjermer	steinsprut	høyre foran
1.3 Skjermer	ripe(r)	venstre foran
1.4 Terskler/innlastningssone	noen riper og småbulker	bak
