SUZUKI SUZUKI ACROSS 4WD

TESTDATO: 09.12.2025

KODE: 1897703

NBF Tilstandsrapport er utarbeidet av Norges Bilbransjeforbund og Forbrukerrådet.

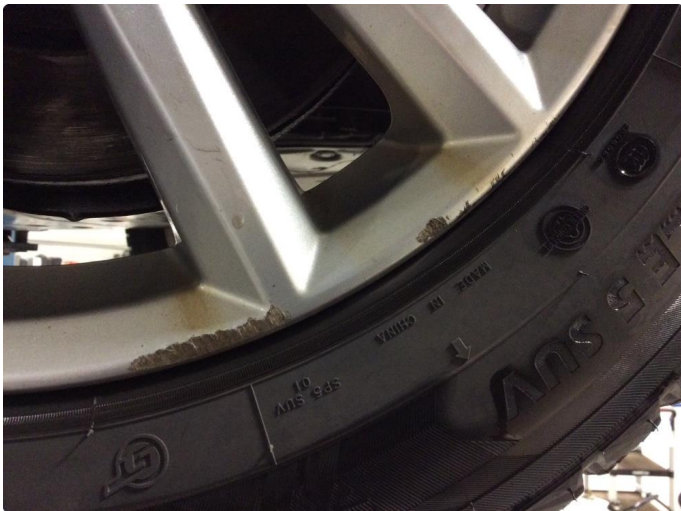
| Punkt | | Beskrivelse | Plassering |
|---|---|---|---|
| 1.1 | Dekk/Felger | kantkjørt felg | begge foran |

1.1 Kantkjørt felg

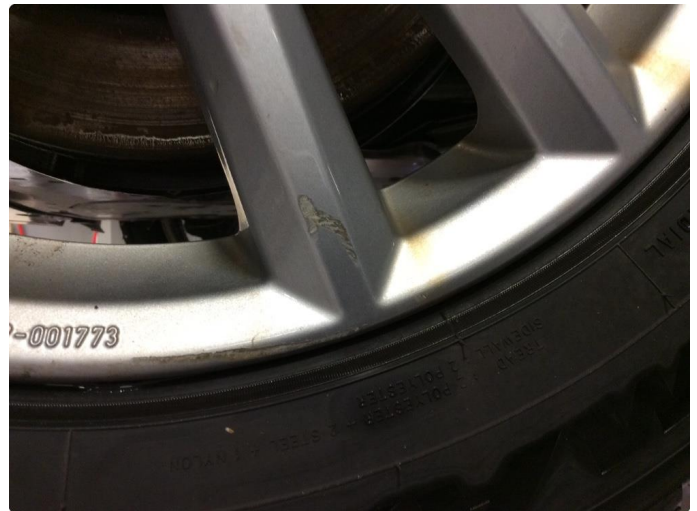
1.1 Kantkjørt felg
