SUZUKI SUZUKI ACROSS 4WD

TESTDATO: 13.01.2026

NBF Tilstandsrapport er utarbeidet av Norges Bilbransjeforbund og Forbrukerrådet.

## OPPSUMMERT STATUS PÅ KJØRETØY

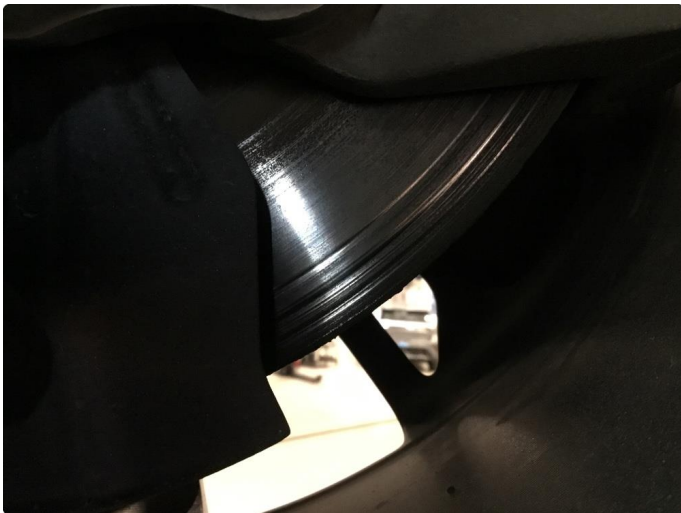
| Punkt | | Beskrivelse | Plassering |
|---|---|---|---|
| 1.1 | Skiver | slitte/stor slitekant | |

1.1 Slitte/stor slitekant

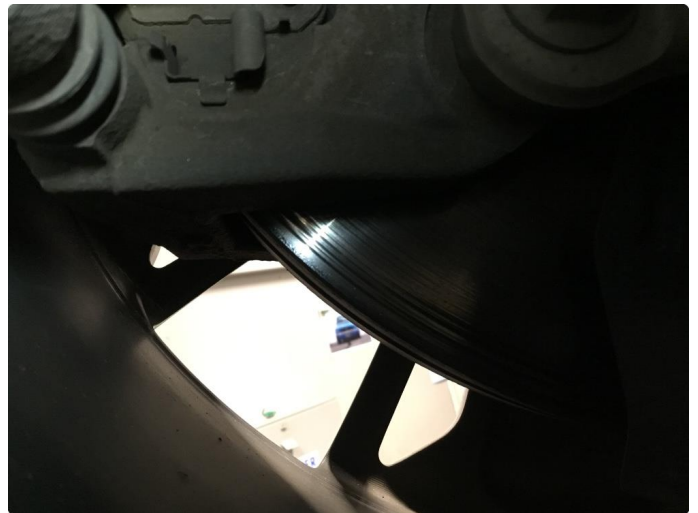
1.1 Slitte/stor slitekant
