**KIA CEED 140 HK AUTOMAT 2WD**
**TESTDATO: 17.03.2025**
**KODE: 1667103**

<b>YN64492</b>	<b>97 582 KM</b>	<b>03.07.2019</b> Førstegang registrert	<b>Bensin</b>
----------------	------------------	--	---------------

NBF Tilstandsrapport er utarbeidet av Norges Bilbransjeforbund og Forbrukerrådet.

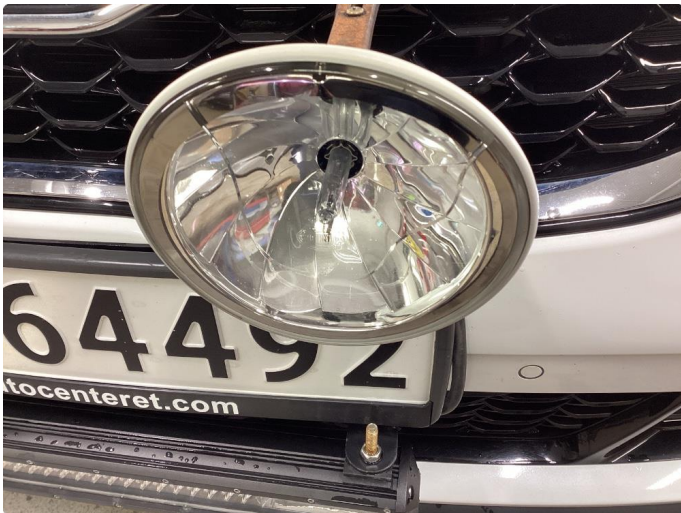
Punkt	Beskrivelse	Plassering
<b>1. EKSTERIØR</b>		
1.1 Lakk	Noe steinsprut i lakk - Normal bruksslitasje iht alder og km	
<b>2. LYS</b>		
2.1 Lys foran	sprukket glass	
<b>3. OPPLYSNINGER/KLARGJØRING</b>		
3.1 Opplysninger	Nye klosser foran og bak	
3.2 Opplysninger	2 eiere. Siste eier eid bilen siden 2020

2.1 Sprukket glass
