MERCEDES-BENZ EQC 400 4MATIC 4WD

TESTDATO: 27.03.2026

CHASSISNR: W1K8P9AB0PF052390

NBF Tilstandsrapport er utarbeidet av Norges Bilbransjeforbund og Forbrukerrådet.

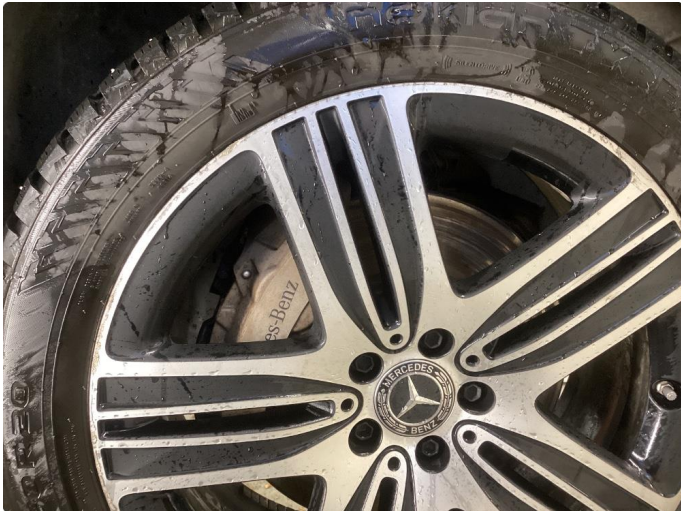
| Punkt | Beskrivelse | Plassering |
|---|---|---|
| 1.1 Dekk/Felger | Normal slitasje i felg(er) | |

1.1 Normal slitasje i felg(er)

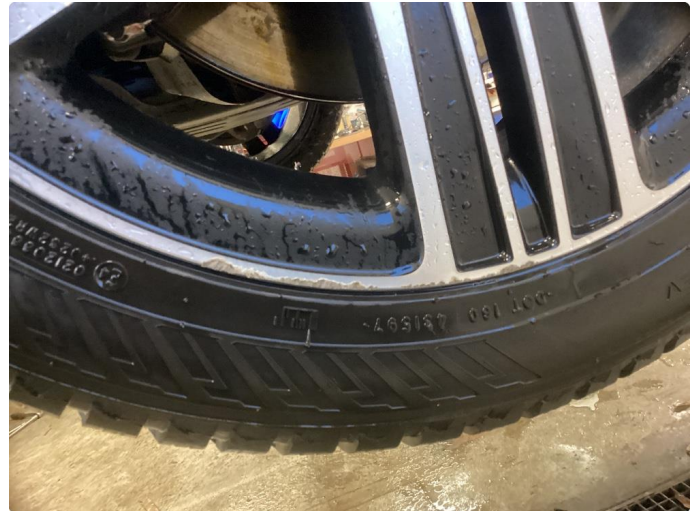
1.1 Normal slitasje i felg(er)

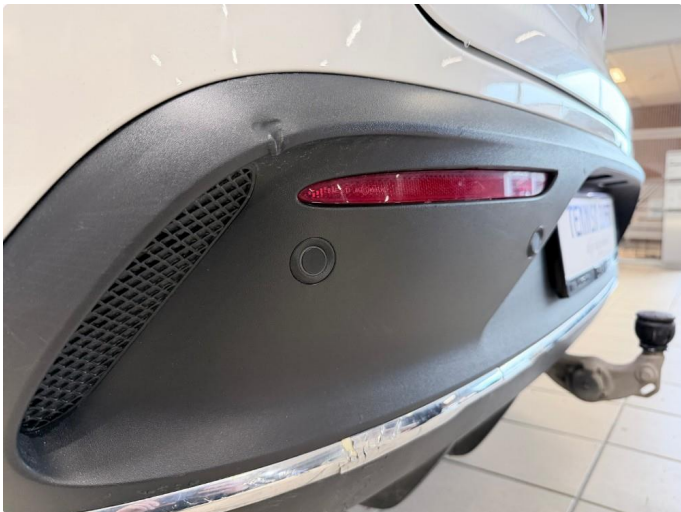
| Punkt | Beskrivelse | Plassering |
|---|---|---|
| 1.2 Støtfanger | Liten skade i fanger bak | |

1.2 Liten skade i fanger bak
