KIA XCEED FORHJULSDRIFT
TESTDATO: 24.11.2023
KODE: 1293116

ZH62302	51 509 KM	08.06.2022 Førstegang registrert	Bensin/ Batteri
----------------	------------------	--	----------------------------

NBF Tilstandsrapport er utarbeidet av Norges Bilbransjeforbund og Forbrukerrådet.

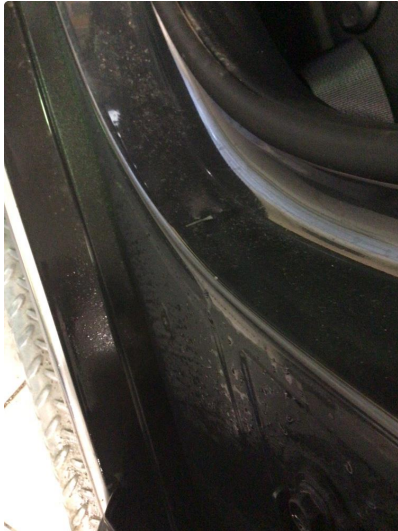
Punkt	Beskrivelse	Plassering
1. EKSTERIØR		
1.1 Lakk	Noe steinsprut i front	
1.2 Døråpning	noen riper og småbulker

1.2 Noen riper og småbulker
