**VOLVO XC40 4WD**
**TESTDATO: 16.10.2025**
**KODE: 1892057**

**ED14276**

NBF Tilstandsrapport er utarbeidet av Norges Bilbransjeforbund og Forbrukerrådet.

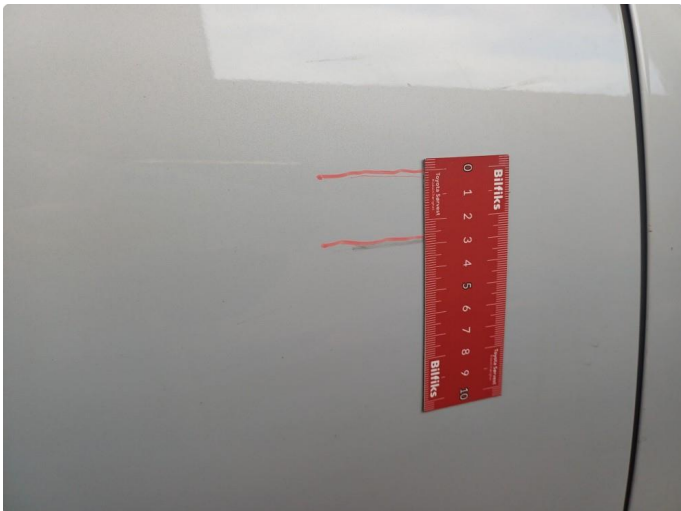
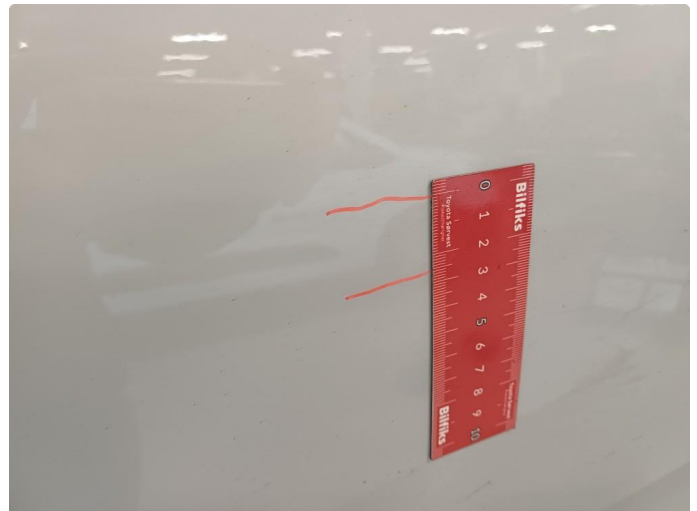
| Punkt | Beskrivelse | Plassering |
|---|---|---|
| 1.1 Dører | bulk | venstre foran - høyre bak |

1.1 Bulk

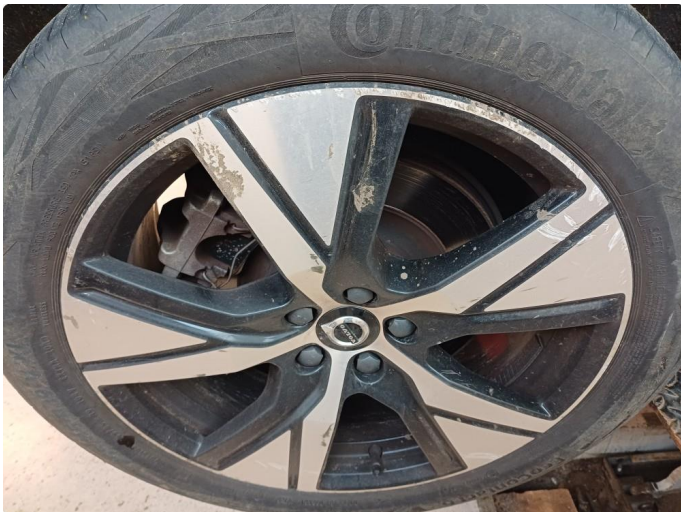
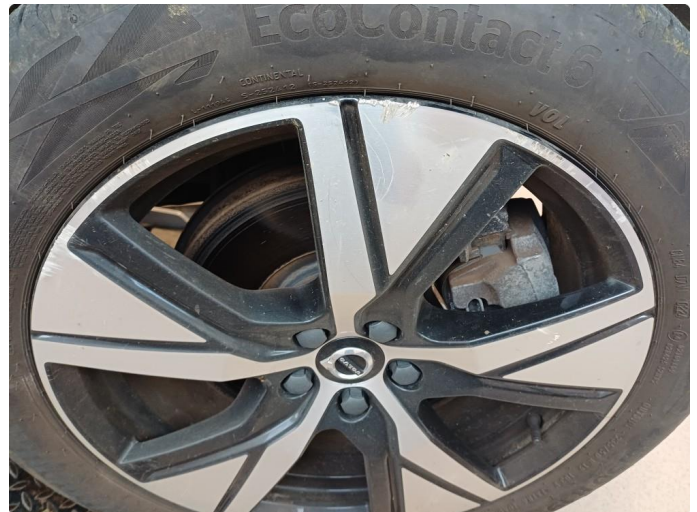
| Punkt | Beskrivelse | Plassering |
|---|---|---|
| 1.2 Dekk/Felger | kantkjørt felg Diamond Cut | høyre foran - høyre bak |

1.2 Kantkjørt felg Diamond Cut

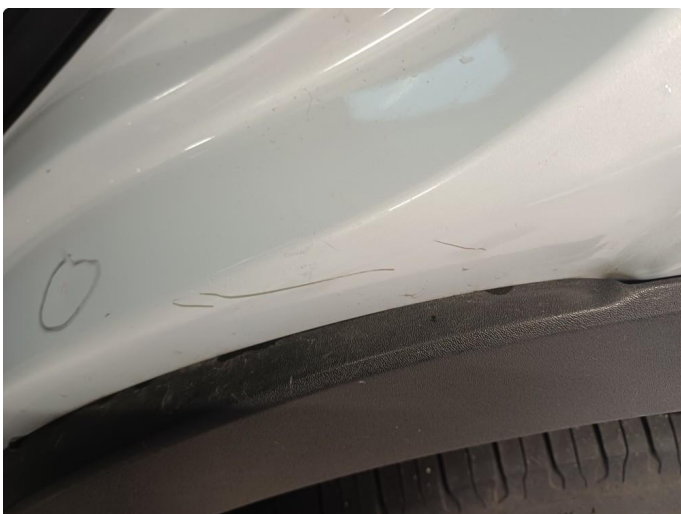
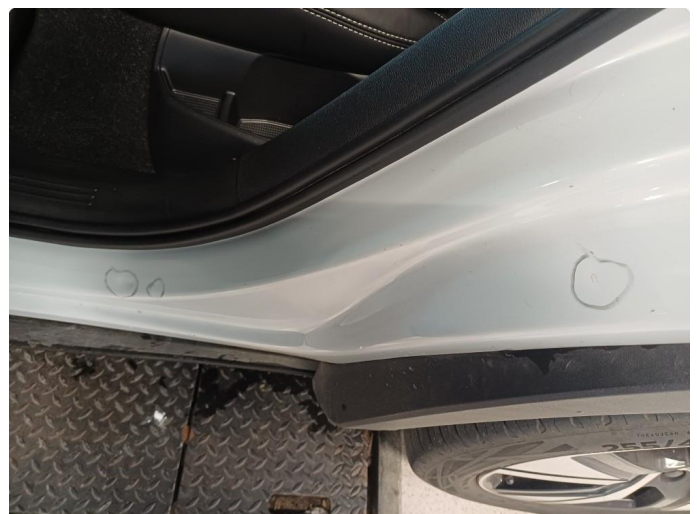
| Punkt | Beskrivelse | Plassering |
|---|---|---|
| 1.3 Døråpning | noen riper og småbulker | venstre bak |

1.3 Noen riper og småbulker
