TOYOTA RAV4 4WD
TESTDATO: 30.01.2025
KODE: 1626331

ZA22786	68 004 KM	31.08.2022 Førstegang registrert	Bensin hybrid - Hybrid, ikke ladbar
----------------	------------------	--	---

NBF Tilstandsrapport er utarbeidet av Norges Bilbransjeforbund og Forbrukerrådet.

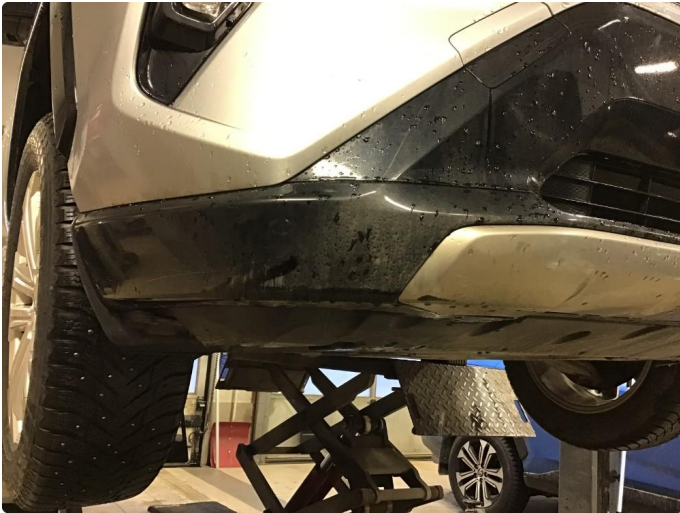
Punkt	Beskrivelse	Plassering
1. EKSTERIØR		
1.1 Lakk	stensprut	
1.2 Støtfanger	skrubbskader underkant	foran

1.2 Skrubbskader underkant
