FORD RANGER 213 HK AUTOMAT 4WD
TESTDATO: 01.11.2024
KODE: 1555835

XR68203	132 891 KM	31.10.2019 Førstegang registrert	Diesel
----------------	-------------------	--	---------------

NBF Tilstandsrapport er utarbeidet av Norges Bilbransjeforbund og Forbrukerrådet.

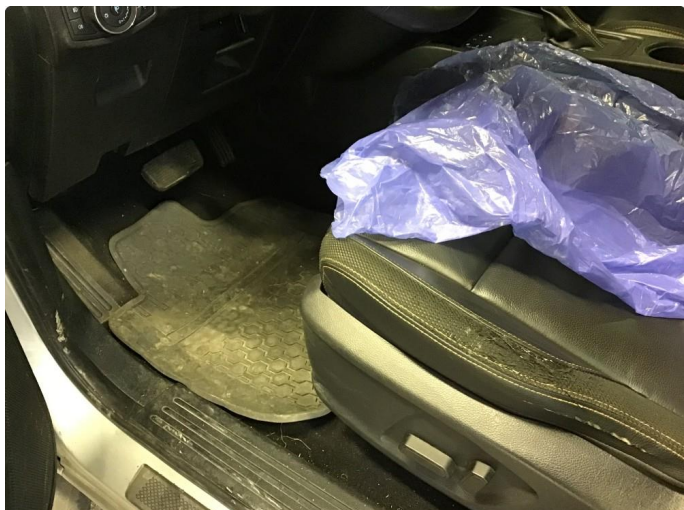
Punkt	Beskrivelse	Plassering
1. EKSTERIØR		
1.1 Lakk	Noe stensprut finnes.	
1.2 Dekk/Felger	hjulsett to takseres ved innlevering	
1.3 Døråpning	småbulker	begge bak
2. INTERIØR		
2.1 Seter	slitt

2.1 Slitt
