RENAULT CAPTUR (E-TECH PLUG-IN HYBRID) 2WD
TESTDATO: 25.01.2025
KODE: 1623133

YF18077	24 877 KM	30.03.2021 Førstegang registrert	Bensin hybrid - Ladbar hybrid
----------------	------------------	--	---

NBF Tilstandsrapport er utarbeidet av Norges Bilbransjeforbund og Forbrukerrådet.

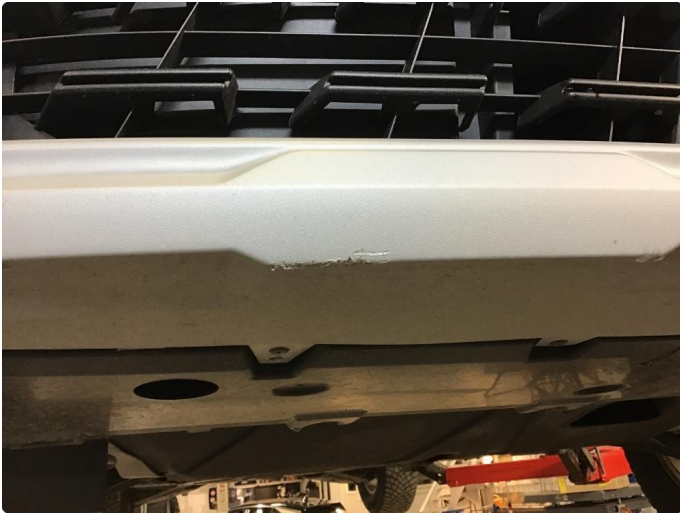
Punkt	Beskrivelse	Plassering
1. EKSTERIØR		
1.1 Støtfanger	Ripei plast under beskyttelseslist på støtfanger

1.1 Ripei plast under beskyttelseslist på støtfanger
