MAXUS MAXUS E-DELIVER 3 2WD

TESTDATO: 20.11.2025

NBF Tilstandsrapport er utarbeidet av Norges Bilbransjeforbund og Forbrukerrådet.

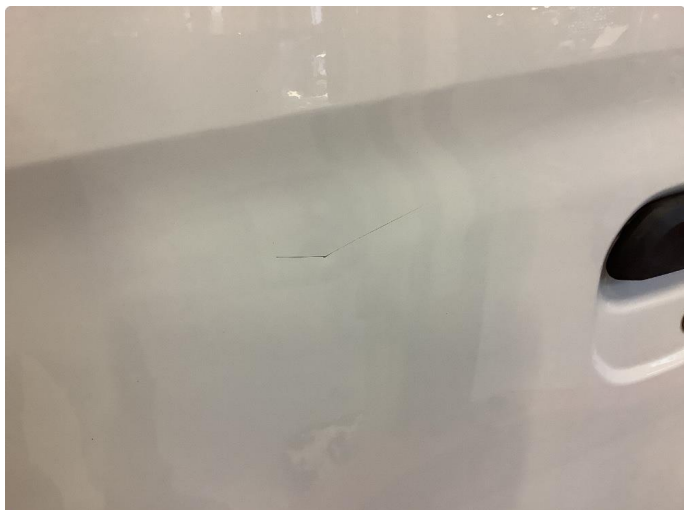
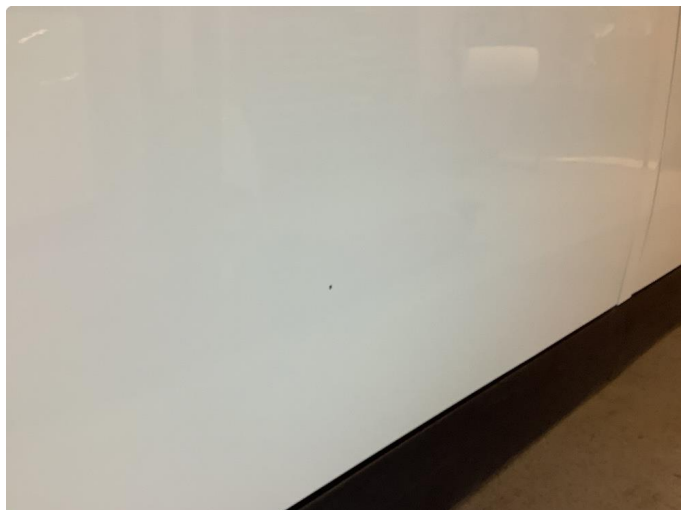
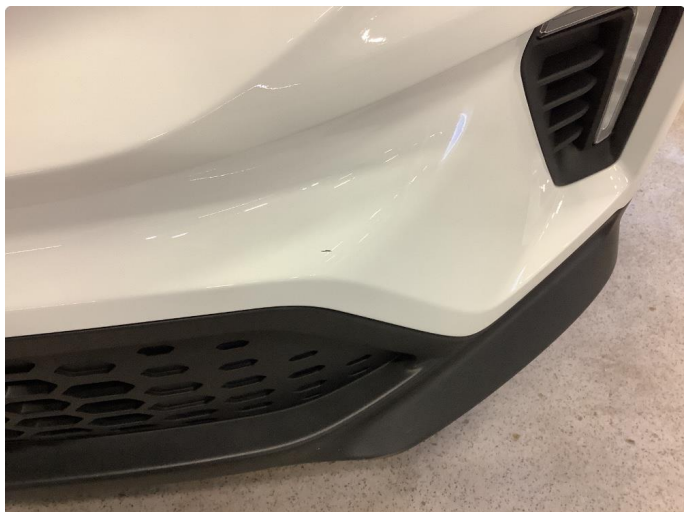
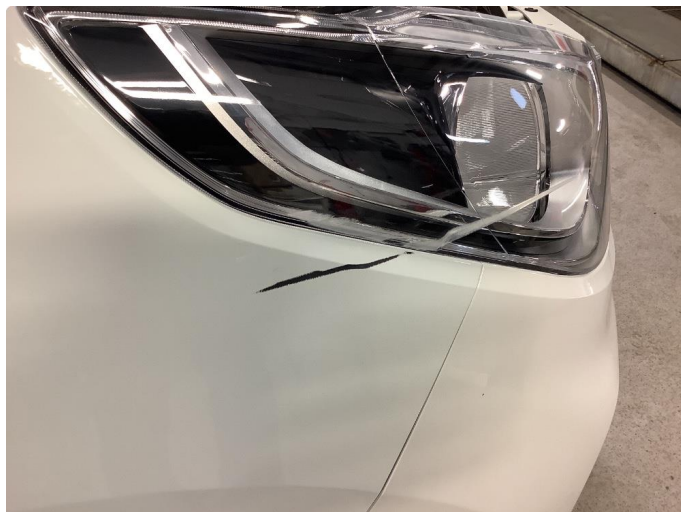
| Punkt | Beskrivelse | Plassering |
|---|---|---|
| 2.1 Lakk | noen bulker med lakkskader | alle |

2.1 Noen bulker med lakkskader

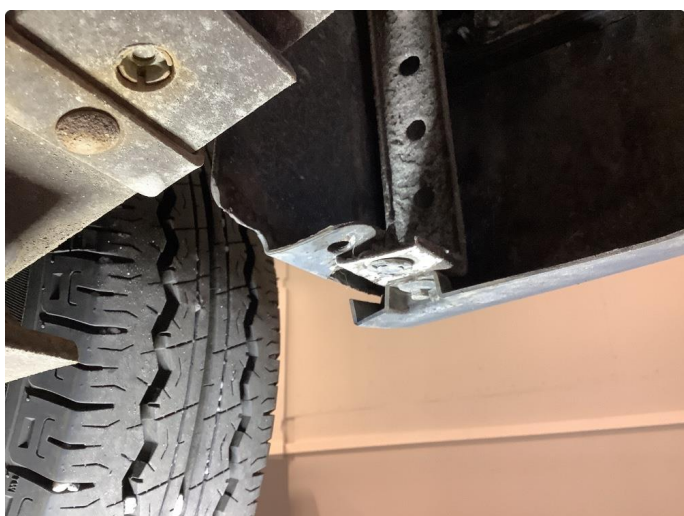
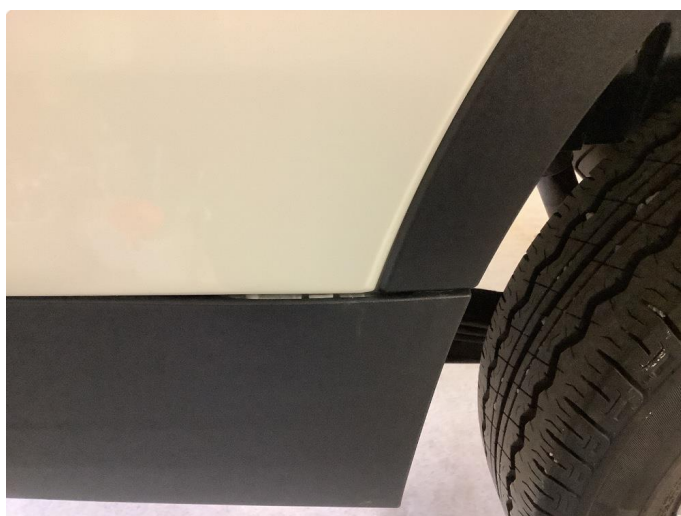
| Punkt | Beskrivelse | Plassering |
|---|---|---|
| 2.2 Skjermer | plasttinner skjerm skadet | høyre bak |

2.2 Plastinnerskjerm skadet

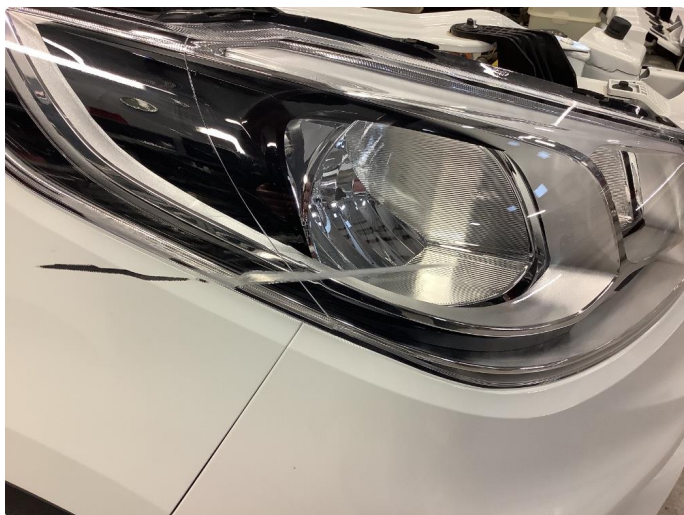
| Punkt | Beskrivelse | Plassering |
|---|---|---|
| 3.1 Lys foran | riper i glass | høyre foran |

3.1 Riper i glass

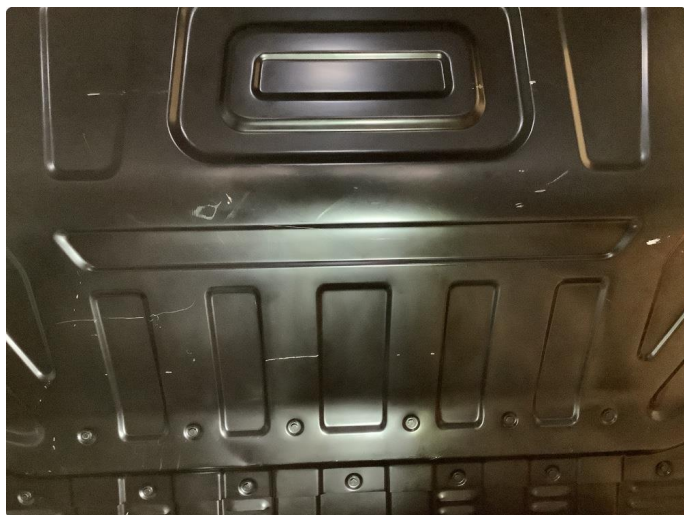
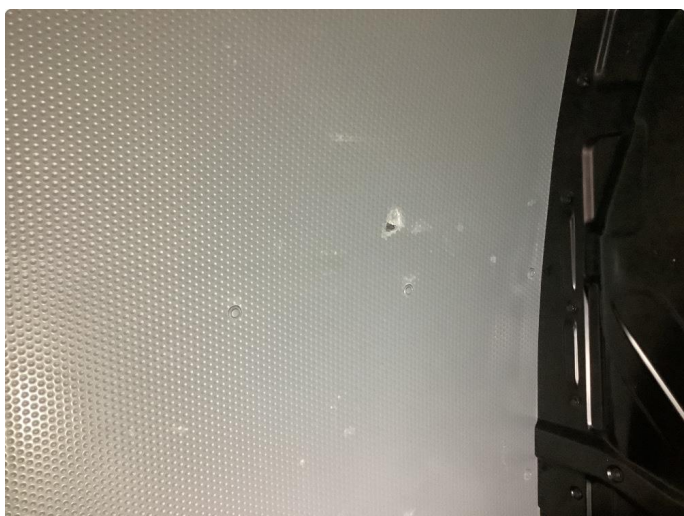
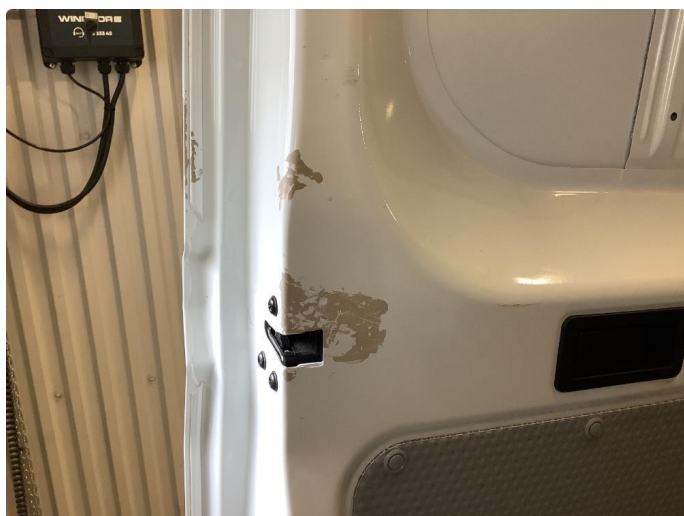
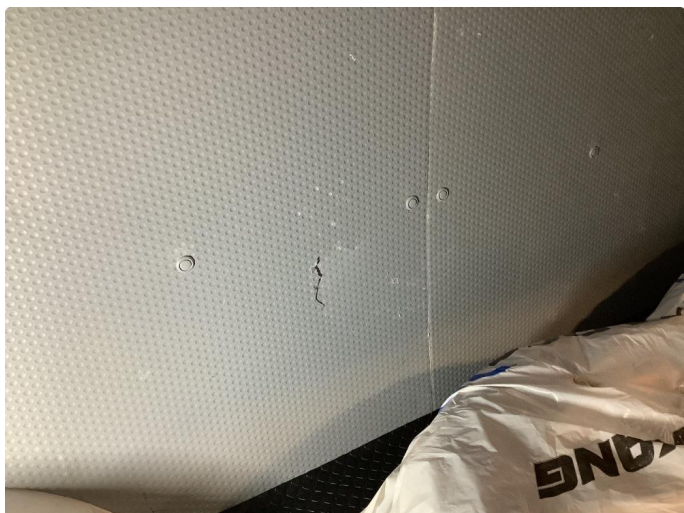
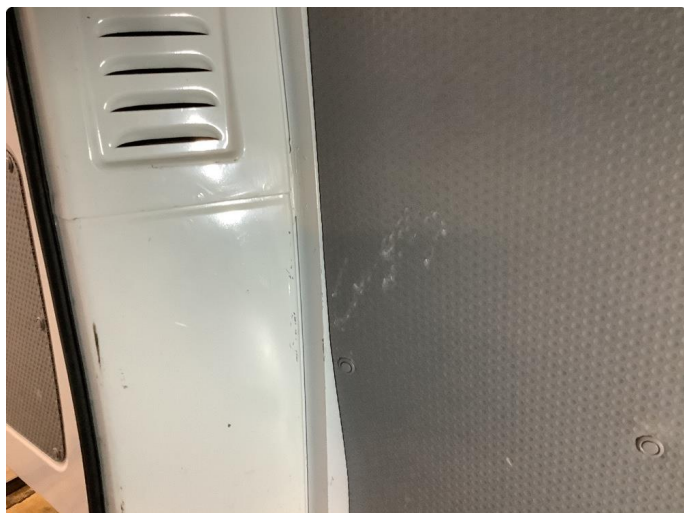
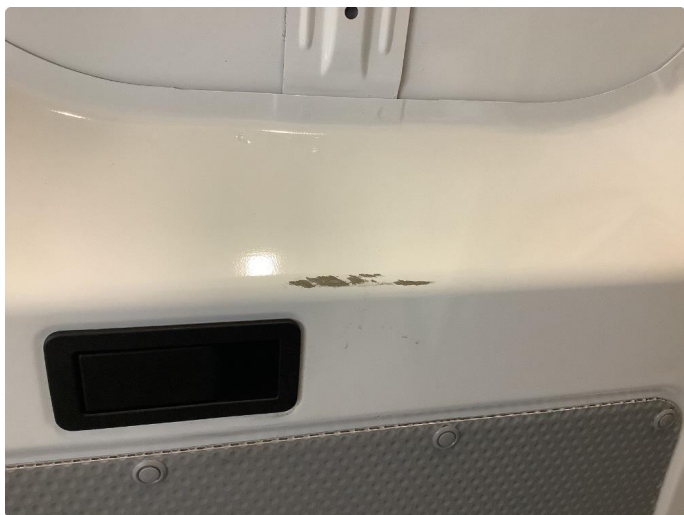
| Punkt | Beskrivelse | Plassering |
|---|---|---|
| 4.1 Varerom | deksler skadet/mangler | bak |

4.1 Deksler skadet/mangler

#### 4.1 Deksler skadet/mangler
