OPEL MOKKA 2WD
TESTDATO: 24.02.2025
KODE: 1649425

ED94970	13 295 KM	12.05.2022 Førstegang registrert	Elektrisk
----------------	------------------	--	------------------

NBF Tilstandsrapport er utarbeidet av Norges Bilbransjeforbund og Forbrukerrådet.

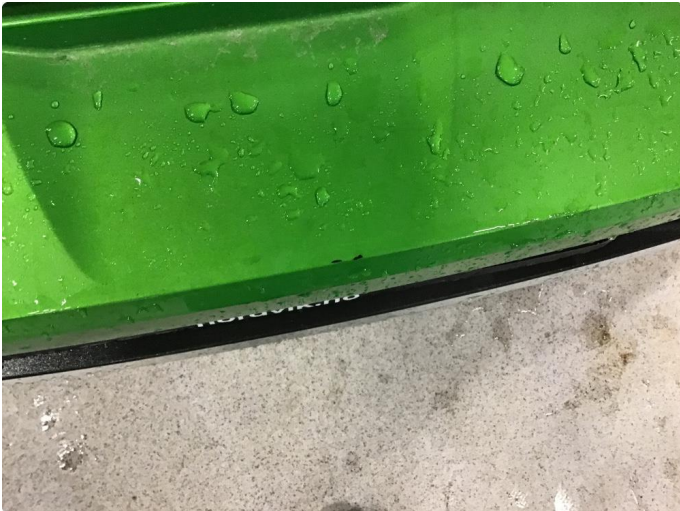
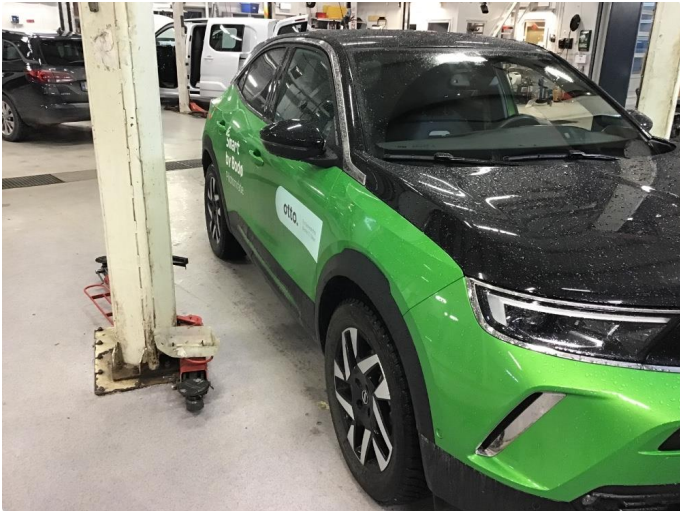
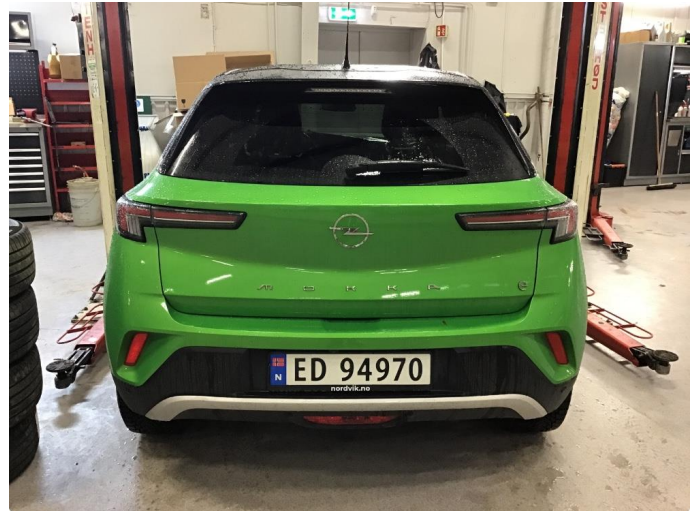
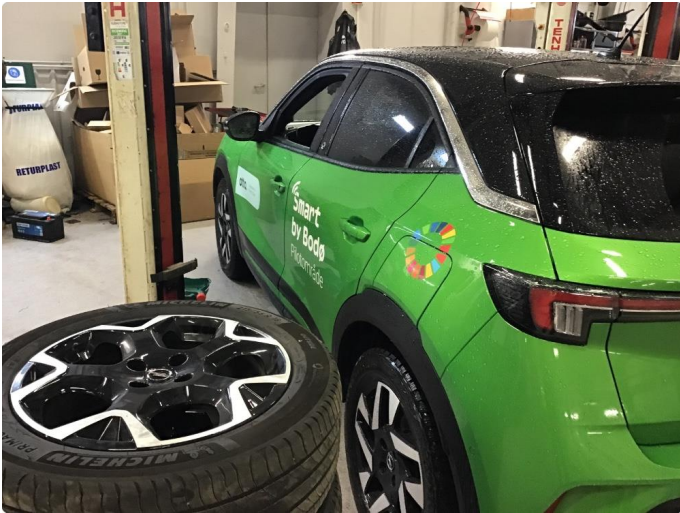
1.1 Øvrige feil

Punkt	Beskrivelse	Plassering
1. EKSTERIØR		
1.1 Lakk	øvrige feil	
1.2 Lakk	Generell bruksslitasje, dette er normalt i henhold til bilens alder og kilometerstand
