LAND ROVER RANGE ROVER VELAR 4WD
TESTDATO: 24.02.2025
KODE: 1682052

NBF Tilstandsrapport er utarbeidet av Norges Bilbransjeforbund og Forbrukerrådet.

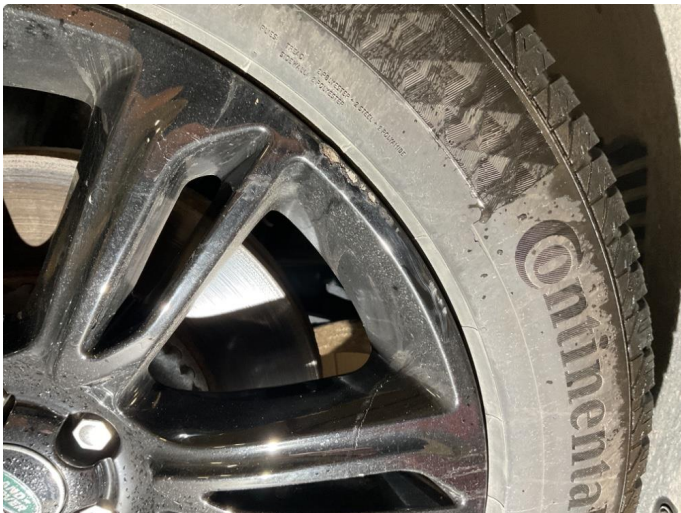
1.2 Kantkjørt felg

Punkt	Beskrivelse	Plassering
1. EKSTERIØR		
1.1 Lakk	øvrige feil	alle
1.2 Dekk/Felger	kantkjørt felg	høyre foran

1 kantkjørt sommer felg høyre foran.
