LAND ROVER RANGE ROVER EVOQUE 4WD

TESTDATO: 07.08.2025

CHASSISNR: SALZA2BT6PH183500

NBF Tilstandsrapport er utarbeidet av Norges Bilbransjeforbund og Forbrukerrådet.

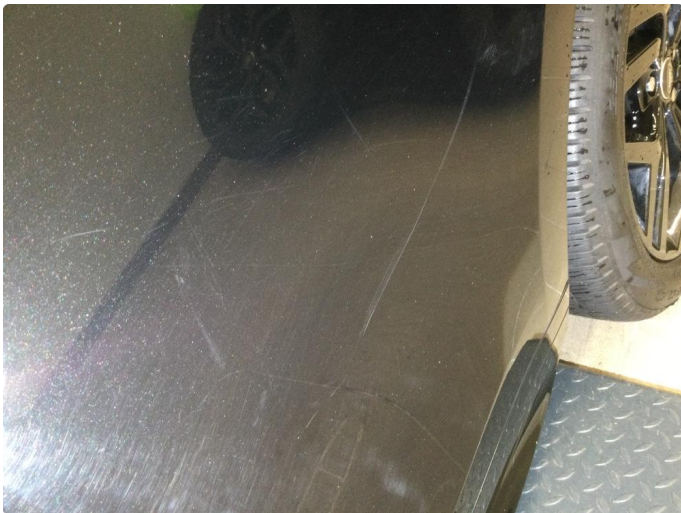
| Punkt | | Beskrivelse | Plassering |
|---|---|---|---|
| 1.1 | Dører | ripe ned til grunning | venstre bak |

1.1 Ripe ned til grunning

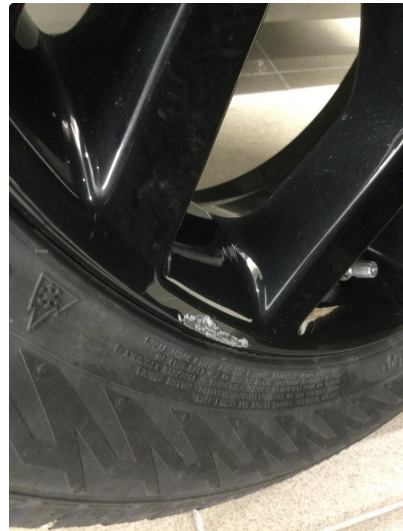
| Punkt | | Beskrivelse | Plassering |
|---|---|---|---|
| 1.3 | Dekk/Felger | kantkjørt felg | |

1.3 Kantkjørt felg

| <p>Fremstår som pent holdt, en eier, ny i norge.</p> <p>Bulk med lakkskade h.s bak ikke fikset<br/>2 felger med liten skade, ikke fikset</p> |
