MERCEDES-BENZ EQC 400 4MATIC 4WD
TESTDATO: 18.03.2025
KODE: 1667779

NBF Tilstandsrapport er utarbeidet av Norges Bilbransjeforbund og Forbrukerrådet.

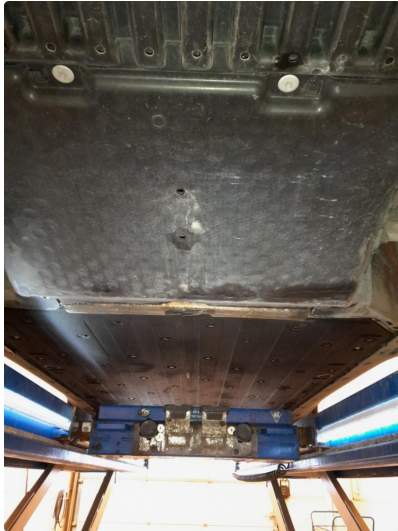
Punkt	Beskrivelse	Plassering
1. EKSTERIØR		
1.1 Under bil	Noe ripe på deksel under bil.

1.1 Noe ripe på deksel under bil.
